„Gefahren“ bei der Herstellung von Beschichtungsstoffen kennen

Ein Praxisbeispiel verdeutlicht, wie komplex und fehleranfällig die Umstellung auf ein neues Lacksystem sein kann

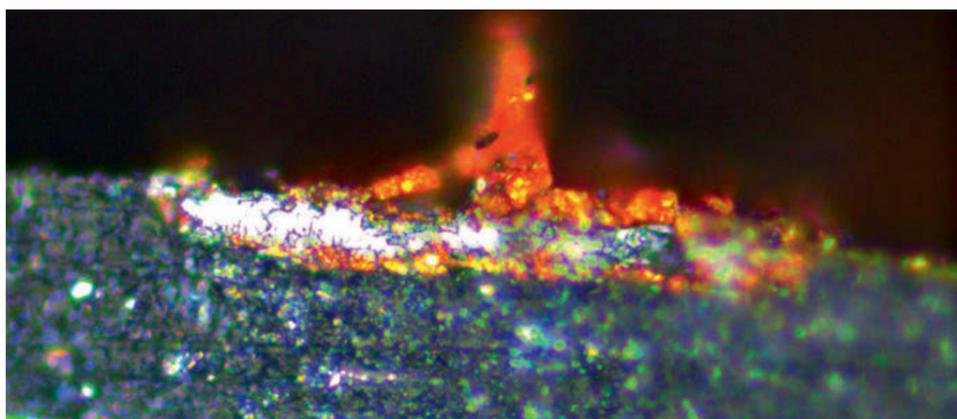
Die Aufnahme zeigt einen Querschnitt der Fehlerstelle.

kürzester Zeit kleine, sich nicht weiter vergrößernde, Korrosionspunkte. Die DFO Service GmbH konnte nach Anschneiden einer Fehlerstelle mittels Rotationsmikrotom und anschließender Betrachtung un-

ter dem Lichtmikroskop schnell erkennen, dass es sich um Metallpartikel handelte, die in die Beschichtung eingebettet waren. Mittels EDX-Analyse im REM konnten diese als Eisenpartikel und deren Korrosionsprodukte identifiziert werden. Es war demnach anzunehmen, dass die Partikel bereits im Lackmaterial vorhanden waren und in der fertigen Beschichtung nur diejenigen korrosiv angegriffen wurden, die sich an der Oberfläche befanden. Um die Annahme zu bestätigen, wurde ein Magnet in einen Behälter mit Lackmaterial gegeben, dieser wurde anschließend geschüttelt. Nach der Entnahme und dem Abspülen von Lackrückständen waren Eisenpartikel auf dem Magneten zu finden, die in ihrer Größe denen im Fehlerbild entsprachen.

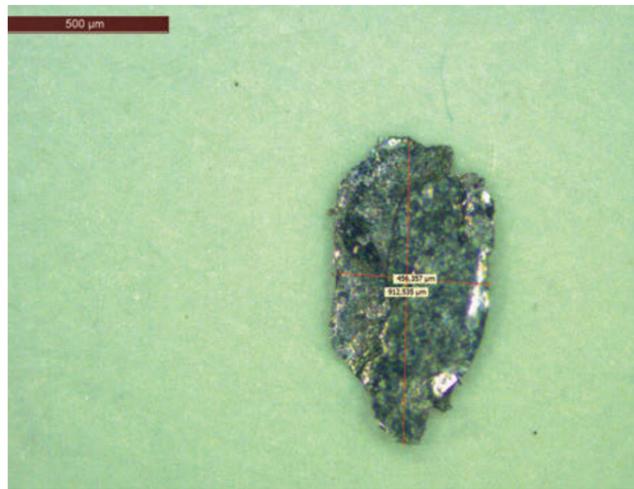
nicht mit einer Magnetfilterung ausgestattet war. Der Herstellprozess beinhaltet zudem einen Mahlschritt, welcher der Zerkleinerung von Pigmenten und Füllstoffen dient. Nach dem Öffnen einer für die Mahlung verwendeten Perlmühle konnte massiver abrasiver Verschleiß an der Mühle festgestellt werden, dessen Abrieb in Form von Eisenpartikeln ohne Magnetfilterung im Lackmaterial verblieb und letztlich in der Beschichtung wiederzufinden war. Weil der Hersteller im Gegensatz zum Kunden nicht elektrostatisch, sondern pneumatisch lackierte, waren in den

Vorprüfungen keine Korrosionspunkte aufzufinden. Der Grund hierfür war ein tieferes Einsinken der Eisenpartikel in die Beschichtung während des Lackierprozesses.

Im Lackmaterial konnten Eisenpartikel identifiziert werden.
