# „Typische“ Schadensfälle bei Duplexbeschichtungen

Ursachen für Fehlerbilder kennen und wie sich Schäden vermeiden lassen

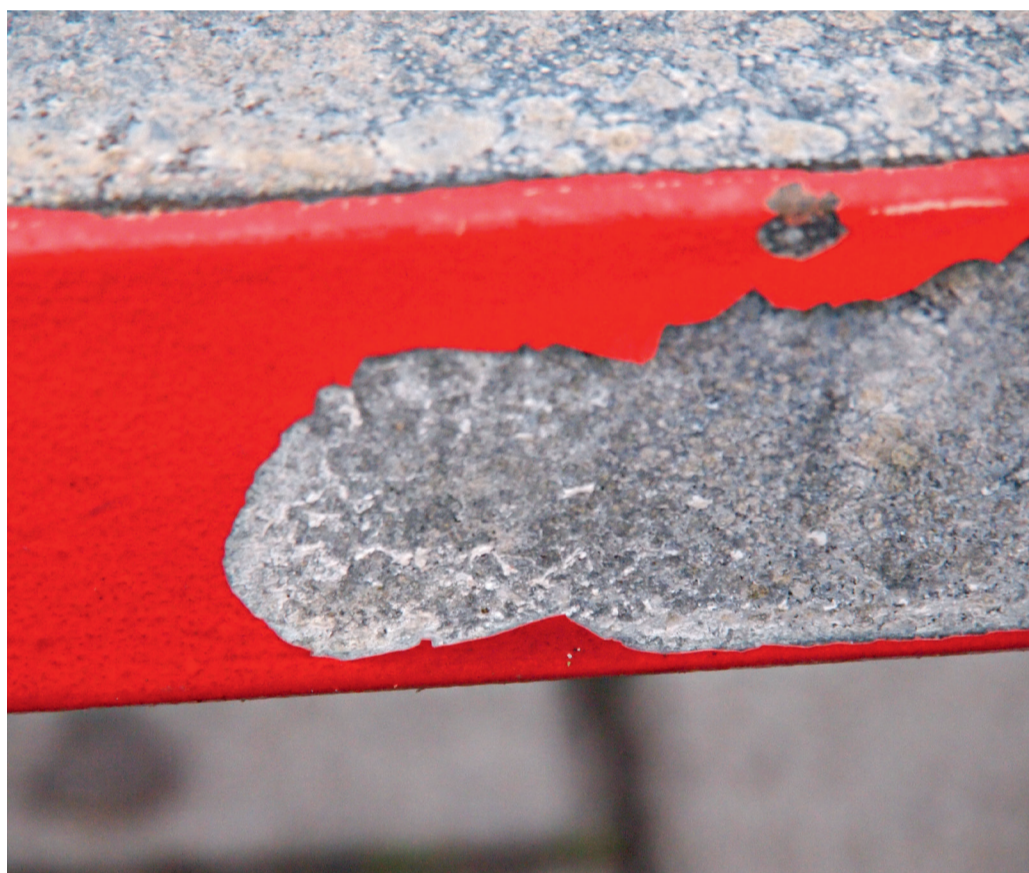
Die verzinkten Profile sind mit einem roten Pulverlack beschichtet. Hier ist das Fehlerbild stark ausgeprägt. Der Lack löst sich großflächig ab, darunter hat sich Weißrost gebildet.

Es tritt aufgrund einer fehlerhaften Vorbehandlung der verzinkten Bauteile vor der Beschichtung auf. Verzinkte Bauteile können direkt nach der Verzinkung „ohne weiteres“ nach einer Reinigung pulverbeschichtet werden. Werden die Bauteile allerdings gelagert, dann bilden sich insbesondere in Verbindung mit Feuchtigkeit oder auch Kondenswasser Korrosionsprodukte auf dem Zink.

Diese Korrosionsprodukte wirken nicht nur wie eine Trennschicht auf die nachfolgende Beschichtung, die Korrosion läuft an dieser Stelle unter entsprechender atmosphärischer Belastung unterhalb der Beschichtung weiter ab. In dem vorliegenden Schadensfall wurden die verzinkten Profile unter freiem Himmel gelagert und vor dem Beschichten als Vorbehandlung mit Schleifpapier

bearbeitet. Dies reichte nicht aus um die entstandenen Korrosionsprodukte vollständig zu entfernen und eine beständige Beschichtung zu erreichen. Nach zwei Jahren Außenwitterung hat sich dadurch das gezeigte Schadensbild ausgebildet.

Die Bauteile hätten vor dem Beschichten gesweept werden müssen, um die Korrosionsprodukte vollständig zu entfernen. Dies ist nach einer Zwischenlagerung von verzinkten Bauteilen allgemein vor dem Pulverbeschichten zu empfehlen. Weitere wertvolle Hinweise gibt die Verbände-Richtlinie „Duplex-Systeme“.

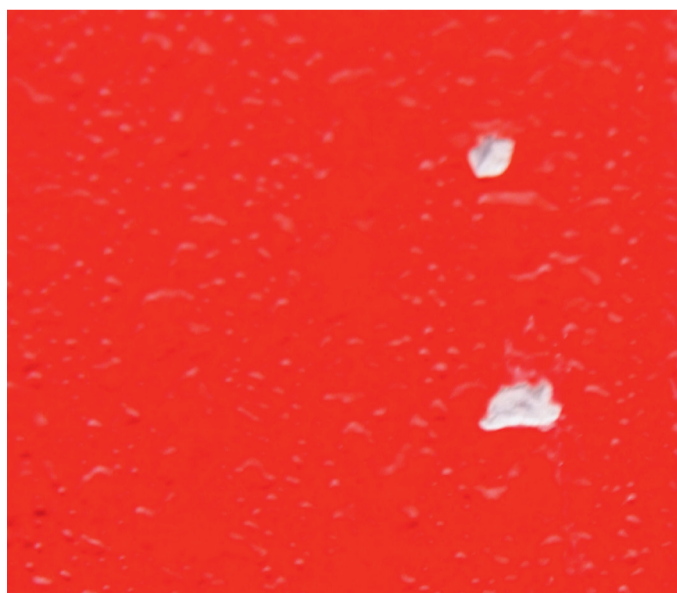
Unter den Blasen und unterhalb der Abplatzungen ist eine deutliche Weißrostbildung zu beobachten. Es ist an den Stellen mit Blasenbildung ebenfalls davon auszugehen, dass es in geringer Zeit (1-2 Jahre) zu Lackabplatzungen, bzw. flächigen Unterwanderung kommt.

In den weniger beanspruchten Bereichen kommt es zur Blasenbildung, darunter ist die Weißrostbildung erkennbar. Quelle (zwei Fotos): DFO
