Es muss nicht immer der Lack schuld sein

Ursachen für Fehlerbilder kennen und wie sich Schäden vermeiden lassen

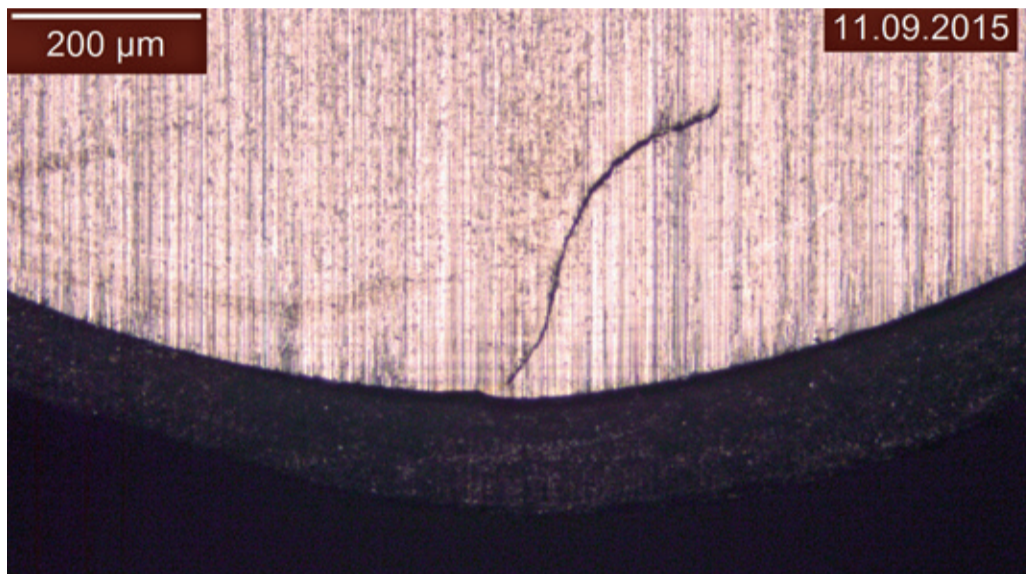
Abbildung 1: Der Querschnitt durch die Fehlstelle zeigt einen deutlichen Substratfehler. Quelle (drei Fotos): DFO

Bei Betrachtung des Querschnitts mit dem Mikroskop zeigt sich überraschend, dass der Stabstahl weniger homogen ist als zunächst angenommen. Unterhalb der Fehlstelle ist im Stahlsubstrat ein ca. 0,5 mm langer Riss zu sehen ➔ Abbildung 1, der den Beschichtungsfehler verursacht. Dieser Riss

kann nicht fehlerfrei pulverbeschichtet werden. In den Riss dringt spätestens in der ersten Zone der chemischen Vorbehandlung das wässrige Medium ein, das bis zum Pulvereinbrennofen dort verbleibt. Im Pulvereinbrennofen wird das Material so stark erhitzt, dass das Wasser verdampft, nach außen dringt und im Pulverlack Verlaufsstörungen verursacht. Gleichzeitig werden die im Wasser gelösten Salze nach außen gedrückt und verbleiben dann unter der Beschichtung.

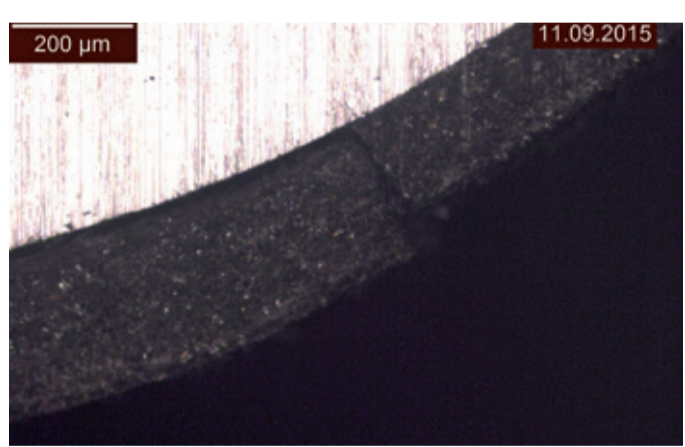
➔ Abbildung 2 und 2a zeigen die abgehobene Beschichtung mit unterschiedlichen Filtereinstellungen des Lichtmikroskops. Unter normalen Lichtbedingungen erscheint die Lackschicht relativ homogen ➔ Abbildung 2. Beim Zuschalten von Filtern werden Salze in weißer Farbe unter der Beschichtung deutlich sichtbar ➔ Abbildung 2a. Die Beobachtung hat sich durch eine EDX-Untersuchung bestätigt.

Abbildung 2 (oben) und 2a: Mikroskopische Betrachtung des Fehlerbildes im Querschnitt mit unterschiedlichen Filtereinstellungen.
