Fungizide als problematische Komponente in Klarlacken

Vergilbungen an Holzträgern lassen sich auf ein bekanntes Problem zurückführen

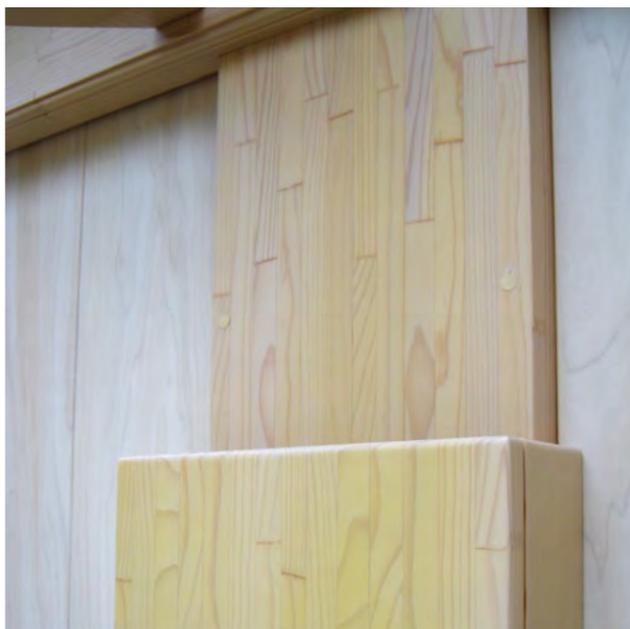
Die gelblichen Verfärbungen sind am Holzträger deutlich zu erkennen.

Gut ein Jahr nach Fertigstellung seines Wintergartens stellt der Eigentümer deutlich sichtbare Vergilbungen an den Holzträgern fest. Dabei verstärkt sich dieser Effekt mit der Zeit. Die Vergilbung beginnt als sehr schwacher Schatten und verstärkt sich dann kontinuierlich. Das Fehlerbild tritt sehr unregelmäßig auf.

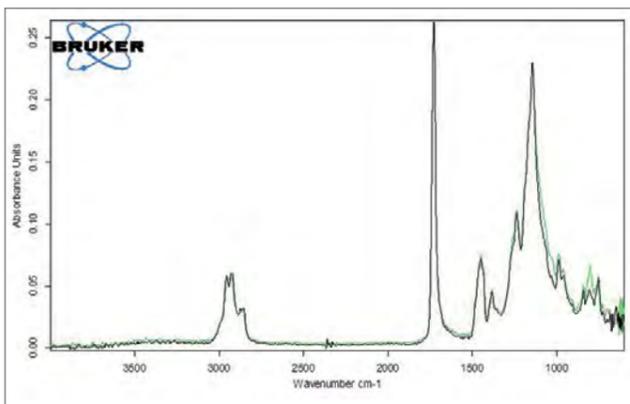
Vergleich der IR-Spektren der unbeanstandeten Stelle mit der Fehlerstelle. Beide Spektren sind fast deckungsgleich. Quelle (vier Bilder): DFO

Eine IR-Untersuchung der beiden Proben soll hierüber Aufschluss geben. Das Spektrum der fehlerlosen Stelle stimmt im Ergebnis mit dem Spektrum von der Fehlerstelle nahezu vollständig überein. So ist davon auszugehen, dass im vergilbten Bereich keine „Fremdstoffe“ vorliegen.

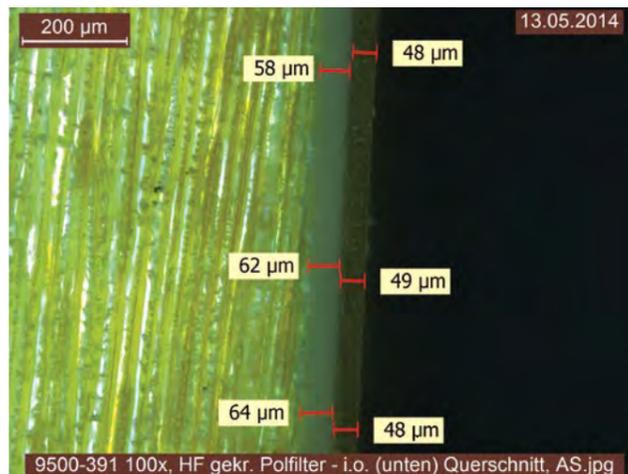
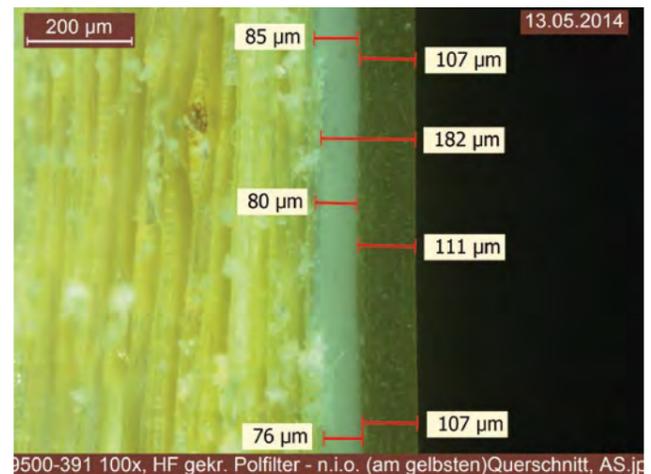
an der die Vergilbung nicht sichtbar ist und von einer „schlechten“ Stelle, an der die Vergilbung sehr stark ausgeprägt ist. Dabei stellt sich heraus, dass es einen Zusammenhang zwischen der Vergilbung und der Schichtdicke insbesondere der Klarlackschicht gibt. Je dicker diese Schicht ist, desto gelber erscheint sie. Damit lässt sich das Holz als Ursache für die Vergilbung weitgehend ausschließen.

Bei den gemessenen Schichtdicken handelt es sich um typische Schichtdicken für diese Anwendung. Eine dickere Klarlackschicht ist eigentlich nicht problematisch, da ein Klarlack per definitionem klar ist. Daraus lässt sich ableiten, dass mit großer Wahrscheinlichkeit im Lack enthaltene Stoffe für die Verfärbung verantwortlich sind.

Die Querschnitte zeigen eine höhere Schichtdicke von Grundierung und Klarlack an der Fehlerstelle (rechts) verglichen mit der unbeanstandeten Stelle (links).
