# Stolpersteine bei der automatischen Beschichtung kennen

DFO-Mitarbeiter Dr. Jens Pudewills zeigt auf, wie mit systematischer Schadensanalyse Fehlerbilder schnell aufgeklärt werden

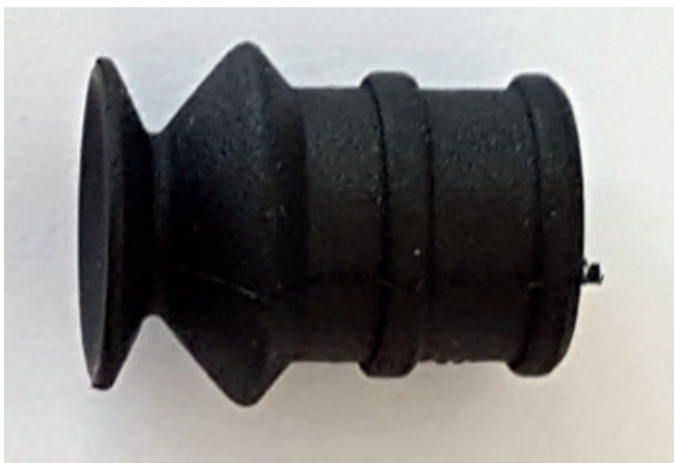
Abbildung 1: Kleines Teil, große Auswirkung: der eingesetzte Saugnapf aus dem Handlingsprozess des Beschichters.

Dabei stellt sich heraus, dass für das Handling der Bauteile nach dem Spritzguss neue, günstigere Saugnapfe eingeführt worden sind → Abbildung 1. Die DFO äußerte die Vermutung, dass die neuen Saugnapfe die Ursache für die Lackierfehler sind. Vor der erneuten Umstellung des Handlingprozesses,

Am Markt werden verschiedene Saugnapfe angeboten, und zwar mit und ohne benetzungstörende Substanzen. Zinkstearat wird den Rohstoffen für die

Herstellung der Saugnapfe als Additiv für eine bessere Entformbarkeit zugegeben. Saugnapfe ohne benetzungstörende Substanzen werden meist aus einem speziellen Silikon hergestellt. Diese Saugnapfe haben aufgrund der teureren Rohstoffe wesentlich höhere Preise, dafür können die Bauteile bei saube-

Nachdem der Prozess umgestellt wurde, d.h. Verwendung von Saugnapfen ohne benetzungstörende Substanzen, sind die Beschichtungsfehler nicht mehr aufgetreten. ●

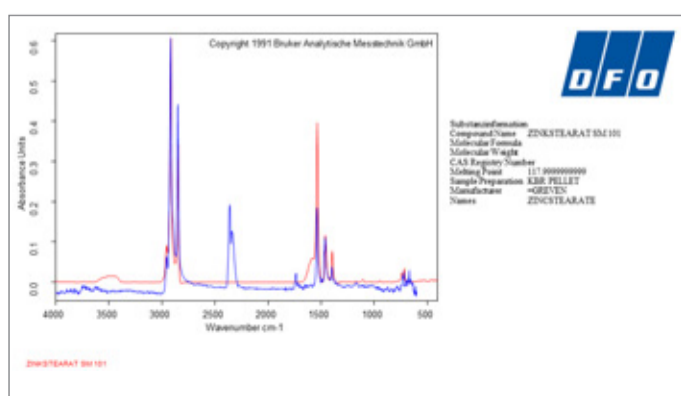
Dies gibt einen Hinweis auf Zinkstearat, das sich auf der Oberfläche befinden könnte. Um dies zu bestätigen, wurde der Saugnapf auf einer Oberfläche abgerieben und der Abrieb

per Infrarotspektroskopie untersucht. Der Datenbankabgleich des aufgenommenen Spektrums zeigt eindeutig Zinkstearat → Abbildung 3.

Abbildung 3: Das IR-Spektrum des Abriebs von dem Saugnapf zeigt im Datenbankabgleich eindeutig Zinkstearat. Quelle (Bild, Grafik und Tabelle): DFO
