Wenn der Schein des Fehlerbildes trügt

Fehlerursachen in der Kunststofflackierung kennen

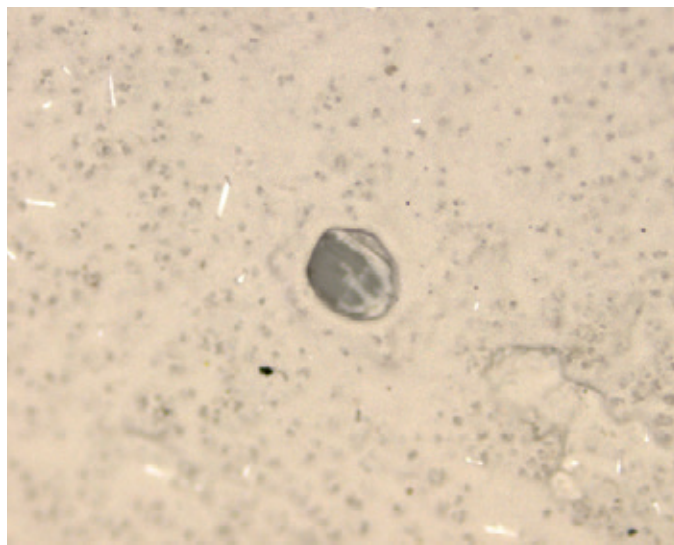
Abb.1: Die sogenannte „Kocher“ entstehen, wenn eine beschichtete Oberfläche zu schnell in den Ofen gefahren wird.

Im ersten Beispiel zeigten sich sog. „Kocher“ in der Oberfläche. ➔ Abb. 1. Kocher kommen in der Regel dann zustande, wenn eine beschichtete Oberfläche zu schnell in den Ofen gefahren wird. Dabei wird durch den Temperaturanstieg die oberste Lackschicht getrocknet, jedoch befinden sich in den darunter liegenden Schichten noch Lösemittelreste. Diese können nicht mehr durch die bereits geschlossene Schicht gelangen und können daher „Kocher“ (Lösemitteldampf-Blasen) erzeugen.

Die Blasen platzen dann teilweise auf und ein Loch verbleibt in der Beschichtung.

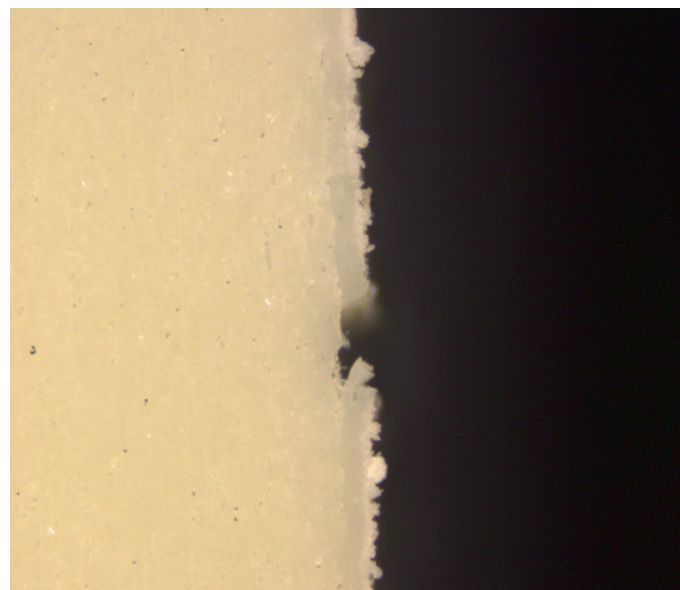
Abb. 4: Microtomschnitte zeigten die Fehlstelle wieder im Rohteil. Nun musste geklärt werden, warum das Fehlerbild nur auf lackierten Bauteilen, nicht jedoch schon auf dem Rohteil sichtbar war.

zu kommen, wurden zunächst Microtomschnitte erstellt. Diese zeigten die Fehlstelle wieder im Rohteil ➔ Abb. 4. Nun musste geklärt werden, warum das Fehlerbild nur auf lackierten Bauteilen, nicht jedoch schon auf dem Rohteil sichtbar war. Es musste also einen Zusammenhang zwischen dem flüssigen Lack und dem Kunststoffrohteil geben. Die Bauteile wurden mit einem Wasserlack beschichtet, bei dem man annahm, dass dieser keine organischen Lösemittel enthalte. Aus diesem Grund

wurden organische Lösemittel als Verursacher zunächst ausgeschlossen. Es ist jedoch so, dass ein Wasserlack als Lösemittel nicht nur Wasser enthält, sondern auch bis zu 15% organische Lösemittel. Aus diesem Grund wurde das Kunststoffbauteil auf seine Lösemittelbeständigkeit hin überprüft. Dazu wurde ein Tropfen Lösemittel auf die Oberfläche getropft und geschaut, ob sich das Fehlerbild nachstellen ließ. Dabei konnte bewiesen werden, dass der Kunststoff nicht lösemittelbeständig war und der Lösemittelanteil in dem Lack, die Fehlstelle im Rohteil verursachte.

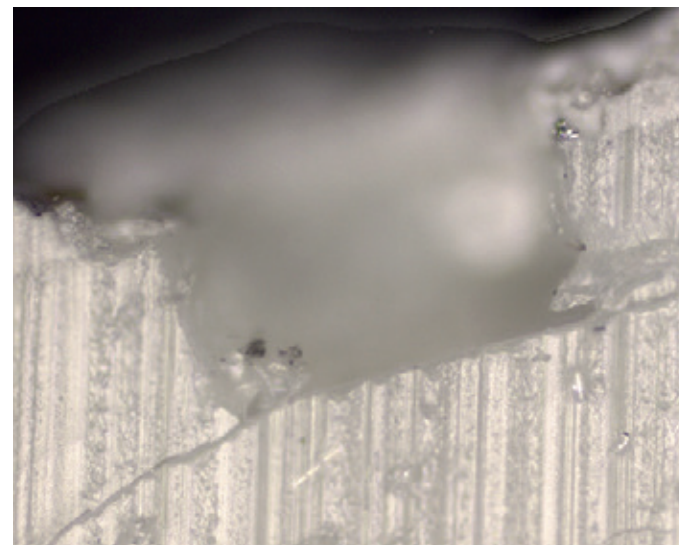
Im vorliegenden Fall sah, im ersten Augenblick bei der Betrachtung von Oben, alles nach eben diesen Kochern aus. Auf den zweiten Blick, nach der Erstellung eines Microtomschnittes, lag jedoch eine andere Ursache vor. Es zeigte sich, dass es sich um einen Rohteilfehler (ein Hohlraum im Substrat) handelte. Die in diesem Hohlraum befindliche Luft dehnte sich im Ofen durch die Erwärmung aus und hinterließ ein vergleichbares Fehlerbild wie ein sog. Kocher ➔ Abb. 2.

Abb.2: Nach der Erstellung eines Microtomschnittes zeigte sich, dass es sich um einen Rohteilfehler handelte.
