# Wenn Schleifscheiben zu heiß werden

## Geschmolzene Schleifkörner verursachen Benetzungstörungen

Bei einem Automobilzulieferer traten während der kathodischen Tauchlackierung in unregelmäßigen Abständen Beschichtungsfehler auf. Die Untersuchung des Fehlerbildes und die Beschreibung des Prozesses ermittelten das Entgraten vor der KTL als Ursache.

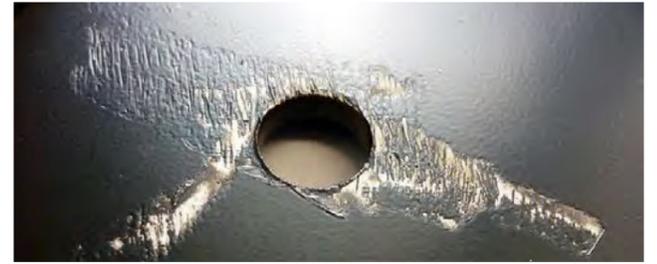
Bei einem Automobilzulieferer, der Aluminiumbauteile herstellt, kam es während der kathodischen Tauchlackierung (KTL) sporadisch zu Benetzungstörungen. Diese traten nur im Bereich von Bohrungen auf, die vor der KTL mit einem Winkelschleifer entgratet wurden. Somit konnte die Ursache sehr schnell auf den Entgratungsprozess eingeschränkt werden, allerdings ohne klären zu können, warum und wie das Fehlerbild entstand → Bild 1.

Bild 1: Die Benetzungsfehler traten nur im Bereich von Bohrungen auf, hier zu sehen ist die Draufsicht der Fehlerstelle. Quelle (zwei Bilder): DFO

Somit wurde deutlich, was passiert war: Der hohe Durchsatz zwang die Mitarbeiter, die Bauteile schnell hintereinander zu entgraten. Dadurch heizten die Schleifscheiben schneller auf höhere Temperaturen auf. Ab einer bestimmten Temperatur wurde das Polyesterharz mit den Schleifkörnern ( $\text{SiO}_2$ ) auf die Bauteiloberfläche „aufgeschmolzen“. Es entstanden dünne Schichten aus Polyesterharz und Schleifpartikeln, die den sichtbaren Interferenzeffekt verursachten. Sie wirkten in der KTL isolierend und führen zu entsprechend unbeschichteten Bereichen. Die Lösung des Problems war denkbar einfach und kostengünstig: Es wurde ein zweiter Winkelschleifer zum regelmäßigen Wechsel bei Überhitzung angeschafft.

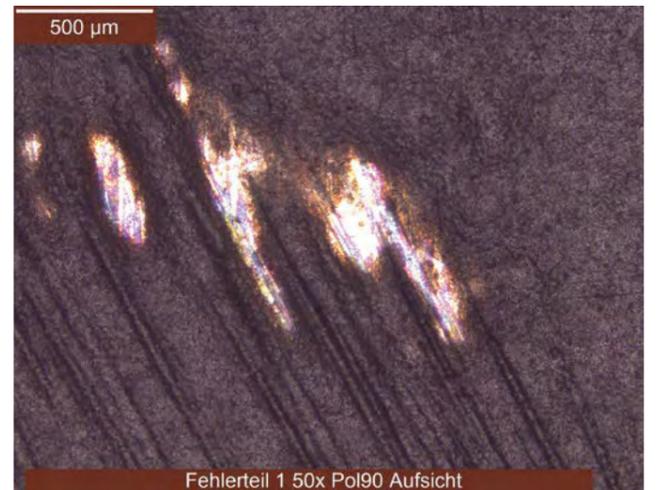
Bild 2: Untersuchungen mit dem Lichtmikroskop zeigen Interferenzeffekte im Fehlerbereich.

sprechenden Kosten verbunden. Also wurde der Fall der DFO Service GmbH zur Schadensanalyse vorgelegt. Als erstes zeigten lichtmikroskopische Untersuchungen, dass im unbeschichteten Bereich Interferenzerscheinungen auftraten → Bild 2.

In diesen Bereichen konnte IR-spektroskopisch Polyesterharz nachgewiesen werden und per energiedispersiver Röntgenspektroskopie (EDX) fielen erhöhte Mengen Silizium und Sauerstoff auf. Die eingesetzte KTL basierte allerdings auf Epoxidharzen und kam für das

nachgewiesene Polyesterharz nicht als Quelle in Frage. Die Summe der Analyseergebnisse in Kombination mit den Prozessbeschreibungen des Kunden ließ jedoch eine eindeutige Schlussfolgerung der Fehlerursache zu. Es stellte sich heraus, dass die Schleifscheiben, die zum Entgraten der Bohrungen benutzt wurden, ein Mischgewebe aus Baumwolle und Polyester sowie Keramikschleifkörner ( $\text{SiO}_2$ ) enthielten. Außerdem konnte das Auftreten des Fehlerbildes größtenteils auf sehr durchsatzstarke Produktionstage eingegrenzt werden.
