„Einmal Weiß, bitte!“

Klar definierte Anforderungen bilden die Basis für eine hochwertige Beschichtung

Das Know-how des Beschichters ist gefragt, wenn Unternehmen nur einen Farbton beauftragen. Dr. Jens Pudewills, Wissenschaftlicher Mitarbeiter der Deutschen Forschungsgesellschaft für Oberflächenbehandlung e.V. (DFO), beschreibt, wie wichtig es ist, die Spezifikationen für die Beschichtung zu herauszufinden.

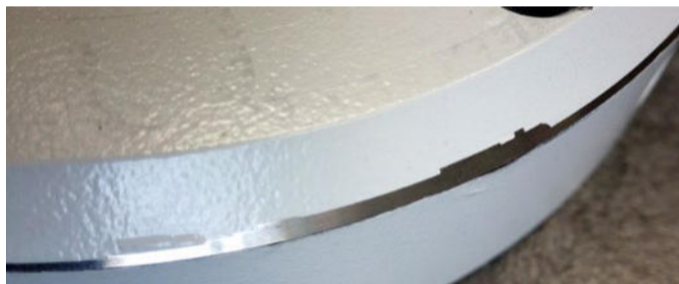
Bild 2: Auf den gefrästen Stahlbauteilen begann die Beschichtung, an den Kanten ebenfalls abzuplatzen.

chig abgeplatzt (→ Bilder 1 und 2). Um zu prüfen, wie gut die Beschichtung in den noch intakten Bereichen haftet, wurde die Beschichtung an mehreren Stellen eingeschnitten. Es wurde festgestellt, dass sich die Beschichtung auch in den

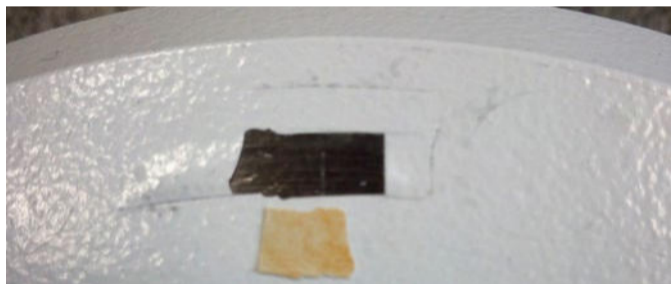
Bild 3: Die Beschichtung des Stahlbauteiles ließ sich durch Einschneiden der Lackschicht leicht ablösen.

noch intakten Bereichen problemlos ablösen ließ (→ Bild 3). Um zu überprüfen, ob die Ursache des Fehlerbilds im Passivierungsprozess zu suchen ist, wurden von der Oberfläche und von der Rückseite der abgelösten Beschichtung des Stahlbau-

teils REM/EDX-Untersuchungen durchgeführt. Es konnte festgestellt werden, dass sich auf der Rückseite der Beschichtung, große Mengen an zirkonhaltiger Passivierung befinden. Von dieser Passivierung konnte so gut wie nichts auf dem Stahlbauteil gefunden werden. Dies lässt darauf schließen, dass die Stahlbauteile vor der Passivierung nicht sauber entfettet worden waren und die Passivierung somit nicht auf der Oberfläche haften kann. Die Folge ist, dass sich die Beschichtung mit der Passivierung von der Oberfläche abheben lässt.

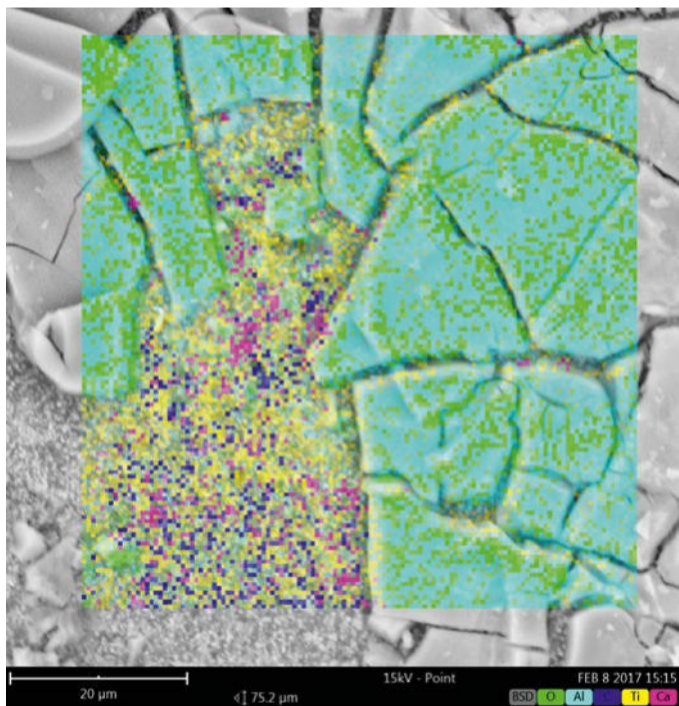
Bild 4: Die EDX-Untersuchung der Beschichtung des Aluminiumdruckgussbauteils zeigte große Mengen an Aluminiumoxid (grün-türkis).

Die Aluminiumdruckgussbauteile wurden nach der gleichen Methode untersucht. Die Ergebnisse unterschieden sich allerdings von denen des Stahlbauteils: Bei den Druckgussbauteilen konnte weder auf der Unterseite der Beschichtung noch auf der Substratoberfläche eine Passivierung gefunden werden. Dafür zeigten sich auf beiden Seiten große Mengen an Aluminiumoxid (→ Bilder 4 und 5). Diese Schicht aus Aluminiumoxid war in sich gebrochen und verursachte somit das Abplatzen der Beschichtung. Im Rahmen der Untersuchungen konnte nicht geklärt werden, ob sich die Aluminiumoxidschicht vor der Beschichtung auf der Bauteiloberfläche befand, oder ob diese später aufgrund von Kontaminationen, zwischen Substrat und Beschichtung entstanden war.

seine Produkte den Beschichtungsaufbau spezifizieren sollte, zeigen die vorliegenden Fehlerbilder. Es reicht nicht alleine aus den RAL-Farbton zu definieren, sondern es muss beschrieben sein, welche Anforderungen, also chemische und mechanische Beständigkeiten, die Beschichtung erfüllen muss. Bei den Aluminiumdruckgussbauteilen war zwar definiert, dass diese gestrahlt werden sollen, allerdings wurde keine Aussage über die Oberflächenqualität getroffen.

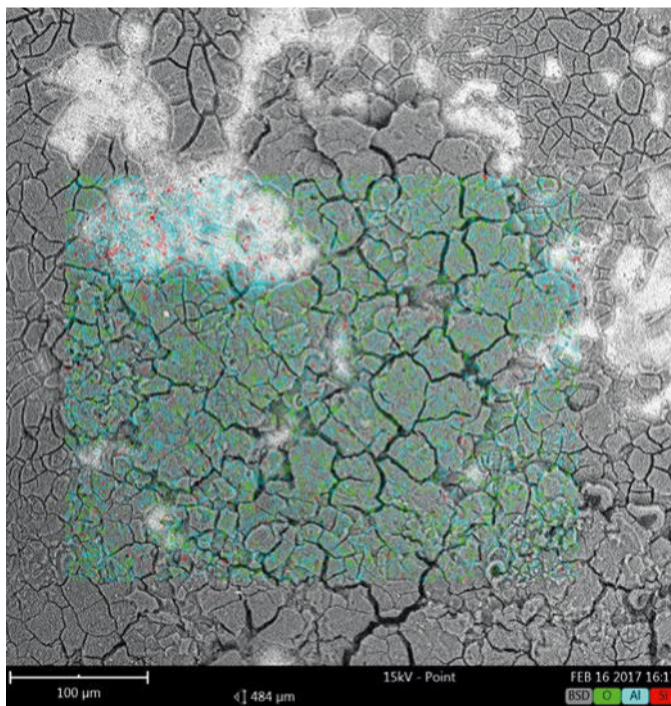
Bild 5: Auch auf der Oberfläche des Aluminiumdruckgussbauteils zeigten sich große Mengen an Aluminiumoxid (grün-türkis).
