# Abgeplatzt!

## Fette und Öle in Vorbehandlungsbädern beeinträchtigen die Haftfestigkeit des Pulverlacks

Die Gründe für eine fehlerhafte Vorbehandlung sind immer dieselben: Vorbehandlung kostet Geld und Zeit und außerdem sind die Bauteile ja schon sauber. Ernst-Hermann Timmermann, Geschäftsführer der Deutschen Forschungsgesellschaft für Oberflächenbehandlung e.V., beschreibt anhand eines Beispiels, wie ein Vorbehandlungsproblem zu einem Beschichtungsfehler führte.

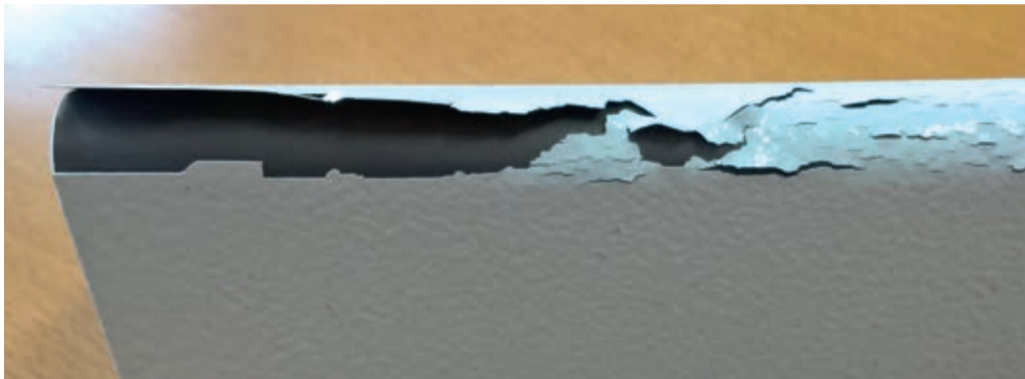
Bild 1: Bei einer Routineprüfung mit dem Dornbiegeprüfgerät platzte der Lack vom Werkstück ab.

Bei einem Pulverbeschichtungsbetrieb kommt es bei einer Routineprüfung mit dem Dornbiegeprüfgerät zu einer kompletten Delamination im Beanspruchungsbereich ➔ Bild 1. Die Gründe hierfür sind zunächst unklar.

Eine erste Idee, dass die Beschichtung nicht richtig ausgehärtet ist, musste verworfen werden, nachdem festgestellt wurde, dass die Beschichtung richtig ausgehärtet war.

Die Lösung bestand aus unterschiedlichen Maßnahmen. Zunächst wurde ein externer Ölabscheider, in den verschmutztes Wasser über einen Bypass geleitet wurde, in den Prozess eingebaut. In dieser Reinigungsstufe erfolgte parallel noch die Abscheidung von Metallpartikeln und Schmutz. Der Vorbehandlungsprozess wurde auf einen Chemielieferanten umgestellt, der mit anderen Tensiden arbeitet. Die Maßnahmen lösten das Vorbehandlungsproblem und sorgten für eine lange Standzeit des Bades.

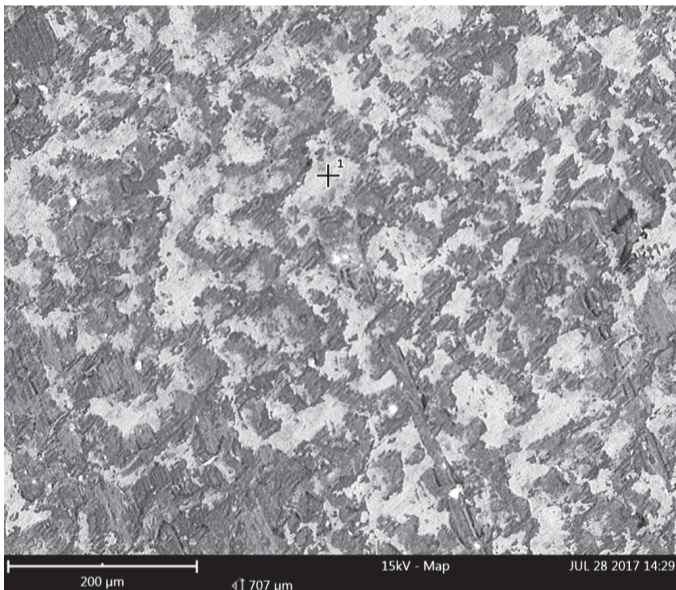
Danach folgten weitergehende Untersuchungen an der Unterseite der abgelösten Beschichtung. Diese wurden mit Hilfe der Rasterelektronenmikroskopie und der Röntgenmikroanalyse durchgeführt. Hier konnte die Eisenphosphatierung nachgewiesen werden, die eigentlich auf der Stahloberfläche hätte sein müssen ➔ Bild 2, Tabelle. Auf der Stahloberfläche dagegen ließ sich keine Phosphatierung mehr nachweisen. Dort fanden sich jedoch Rückstände von Fetten und Ölen. Bei einer Überprüfung der Vorbehand-

Bild 2: Untersuchungen der Beschichtungsunterseite zeigten, dass sich die Eisenphosphatierung an der Beschichtung statt auf der Stahloberfläche befindet (Messpunkt 1). Quelle (zwei Abbildungen, Tabelle): DFO

lungsbäder konnten eben diese Fette und Öle in allen Bädern einschließlich der Spülen nachgewiesen werden.

Schnell wurde klar, dass die eigentliche Ursache im Vorbehandlungsprozess zu suchen

war. In der Vorbehandlungsanlage hatte man schlicht „vergessen“ Ölabscheider einzubauen bzw. die Bäder ausreichend oft zu wechseln.

Zum Zeitpunkt der Untersuchungen hatte das Reinigungs- und Phosphatierbad schon eine Standzeit von einem guten Jahr.

Das sah man nach Abschalten der Badumwälzung. Dort bildete sich innerhalb kürzester Zeit ein ca. 5 cm dicker Ölfilm.
