Zu früh geschliffen

Bei lackierten Türfüllungen aus glasfaserverstärktem Kunststoff bildeten sich Blasen

ERNST-HERMANN TIMMERMANN

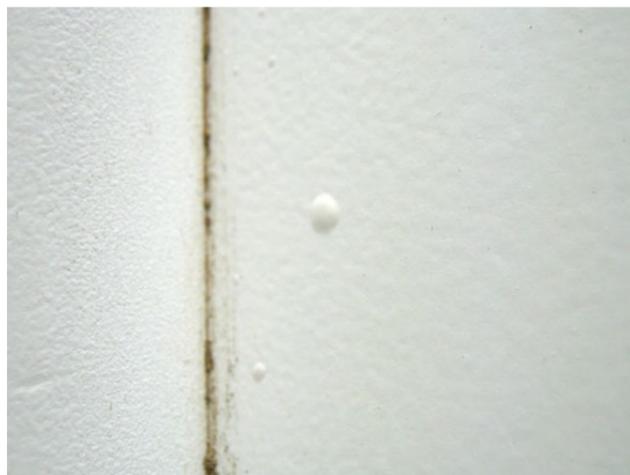
Bei lackierten Türfüllungen traten bei einem Endkunden Blasen in der Beschichtung auf, für die es zunächst keine logische Erklärung gibt. Bei den Türfüllungen handelte es sich um Patten aus glasfaserverstärktem Kunststoff (GFK) mit einer Hinterschäumung aus Polyurethan. Die Beschichtung der Platten bestand aus einem Zweischichtaufbau mit einer 2K-Grundierung und einem 2K-Decklack. Weiterhin ist bekannt, dass die Grundierung nach der Aushärtung über Nacht angeschliffen wird.

Es gab zunächst keine logische Erklärung für die Blasen auf den Türfüllungen aus glasfaserverstärktem Kunststoff. Fotos: DFO

Offensichtlich waren durch das zu frühe Anschleifen der Grundierung Verunreinigungen in die Grundierung gelangt, die letztendlich das Fehlerbild verursacht haben. Nach Umstellung des Aushärtungsprozesses trat der Fehler nicht mehr auf.

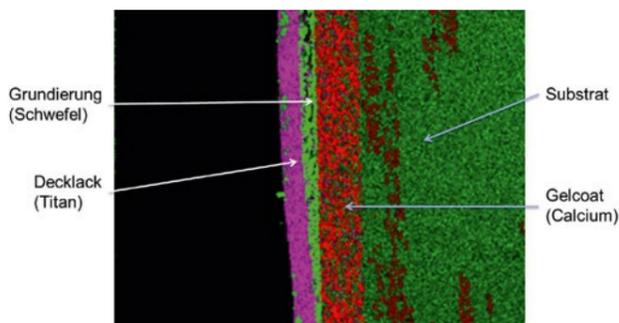
Mit der IR-Spektroskopie zeigte sich, dass sich in der Blase Rückstände befinden, die keinem der Lacke zugeordnet werden konnten.

Die weitergehende Untersuchung des Inneren der Blase mit Hilfe der IR-Spektroskopie zeigte, dass sich dort neben normalen Lackbestandteilen Rückstände eines Alkydharzes finden, die keinem der Lacke zugeordnet werden konnten.

Die genaue Untersuchung des Schleifprozesses bestätigte die Vermutung. Auch konnte das bei den IR-Messungen gefundene Alkydharz zugeordnet werden. Dieses stammte von den Staubbündelutüchern, die zur Entfernung der Schleifstäube verwendet wurden. Sie enthalten eine Substanz, die die Staubbündelutücher klebrig macht.
