Ein Fehler, zwei Expertisen

Zwei Gutachter finden für Flecken auf einer Pulverbeschichtung unterschiedliche Ursachen

MATTHIAS BALTRUSCH

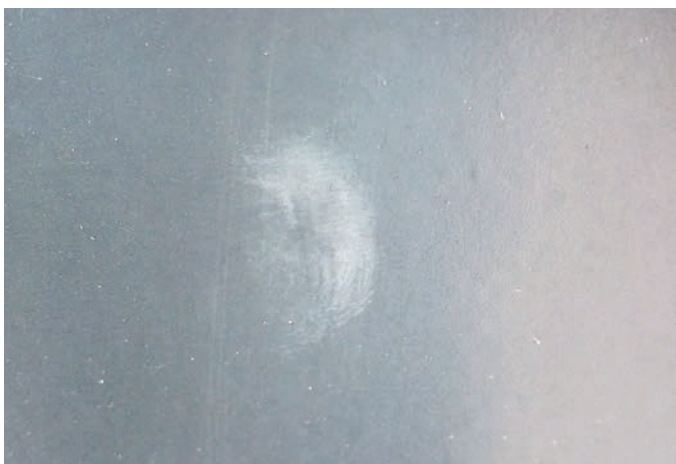
An einer pulverbeschichteten Toranlage kam es zu Fleckenbildung bzw. Farbton- und Glanzverschiebungen (Bild 1 und 2). Betroffen war der Bereich, in dem das Tor beim manuellen Öffnen und Schließen berührt wird. Die Fehler traten erst nach einigen Monaten auf. Mit der Zeit verstärkte sich die Fleckenbildung. Ansonsten zeigte sich die Beschichtung mangelfrei. Aber wodurch waren die Verfärbungen entstanden? Die mikroskopischen Aufnahmen der Fehlerbereiche zeigten eine deutlich „angegriffene“, rauere Topographie der Oberfläche, verglichen mit dem glatten fehlerfreien Bereich. Viele Schadensbereiche wiesen deutliche Strukturen innerhalb der Verfärbungen auf.

In einem von der DFO erstellten Gutachten konnten die Strukturen innerhalb der Verfärbungen Fingerabdrücken bzw. „Wischspuren“ zugeordnet werden. Ein Fleck hatte die Form eines Handabdrucks. Es wurde festgestellt, dass die meisten Flecken sich in den Bereichen befanden, die man durch „normale“ Berührung im täglichen Gebrauch erreichen kann. Vergleichbare Flecken wurden an einer ebenfalls pulverbeschichteten, nicht zum Lieferumfang der Toranlage gehörenden Tür gefunden.

das Fehlerbild erst Monate nach Montage sichtbar wurde, war klar, dass die Fehler mit sehr hoher Wahrscheinlichkeit durch die Kontamination der beschichteten Oberfläche mit Sonnencreme o.ä. Substanzen verursacht wurde. Dies konnte durch Nachstellversuche im Labor belegt werden.

Migration der Bestandteile der Sonnencreme (Öle, Emulgatoren, Titandioxid etc.) in die Beschichtung. Daher fallen solche Erscheinungen in der Regel nicht unter die Garantie. Der Hersteller des Pulverlacks wies in seinen Verarbeitungshinweisen auf die schädigende Wirkung von Sonnenschutzmittel hin und machte Vorgaben für die Pflegeintervalle.

Bild 1: An einer pulverbeschichteten Toranlage zeigten sich Fleckenbildung bzw. Farbton- und Glanzverschiebungen. Fotos: DFO

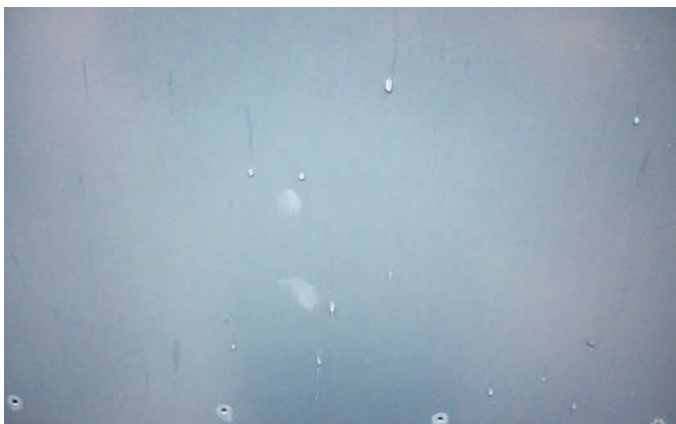
Bild 2: Insbesondere der Bereich, in dem das Tor manuell geöffnet und geschlossen wird, ist beidseitig stark betroffen.
