# Stippen im Pulverlack

Wie die DFO die Ursache für Lackierfehler findet

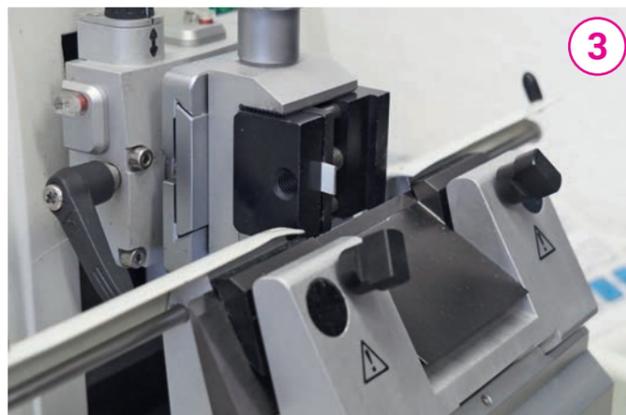
3 Mit dem Mikrotom fertigte die DFO Querschnitte von der Fehlerstelle an.

Fehlerstelle 2 zeigte wie Fehlerstelle 1 einen bräunlichen Einschluss, war jedoch mit einer Partikelgröße von 169 µm relativ groß. Mit dem Mikrotom fertigte die DFO Querschnitte von der Fehlerstelle an und legte sie wieder unter das Lichtmikroskop. Es zeigte sich, dass sich die Schichtdicke der Beschichtung mit 76 µm im Soll-Bereich befand

und dass der Einschluss in die Beschichtung eingebettet war. Bei der lichtmikroskopischen Untersuchung anderer Stippen waren ebenfalls bräunliche Einschlüsse zu erkennen.

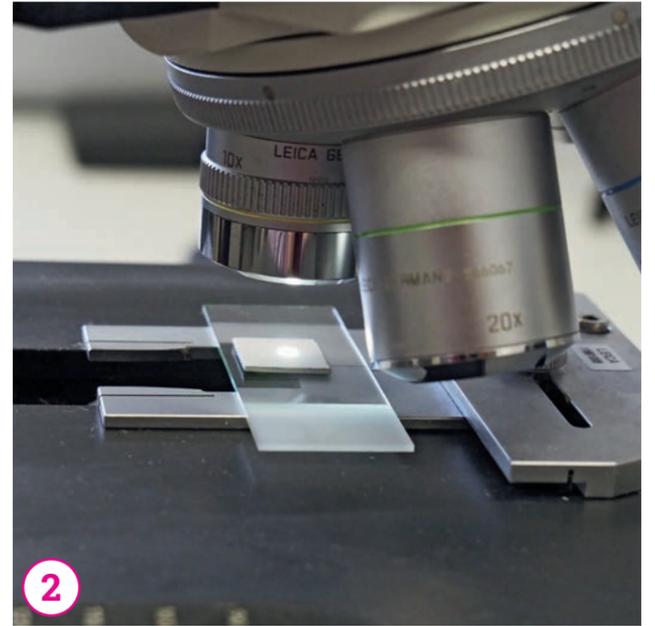
2 Unter dem Lichtmikroskop zeigte die „Fehlerstelle 1“ einen bräunlich verfärbten Einschluss, der partiell marmoriert mit weißem Pulverlack durchzogen ist.

detaillierte Erkenntnisse“, führt Heike Schuster aus. Hier zeigte die Stippe „Fehlerstelle 1“ einen bräunlich verfärbten Einschluss, der partiell marmoriert mit weißem Pulverlack durchzogen war. Die Länge der Fehlerstellen betrug 150 - 160 µm. Die anschließende Untersuchung mit dem Rasterelektronenmikroskop (REM), das mit einem Energiedispersiven Röntgenspektroskop (EDX-Detektor) zum Nachweis anorganischer Stoffe kombiniert ist, offenbarte im Bereich des Einschlusses stark erhöhte Mengen an Chlor und nur vereinzelt pigmentierte Stellen. Bei letzteren handelte es sich um helle Spots aus Titandioxid. In den i.O.-Bereichen lie-

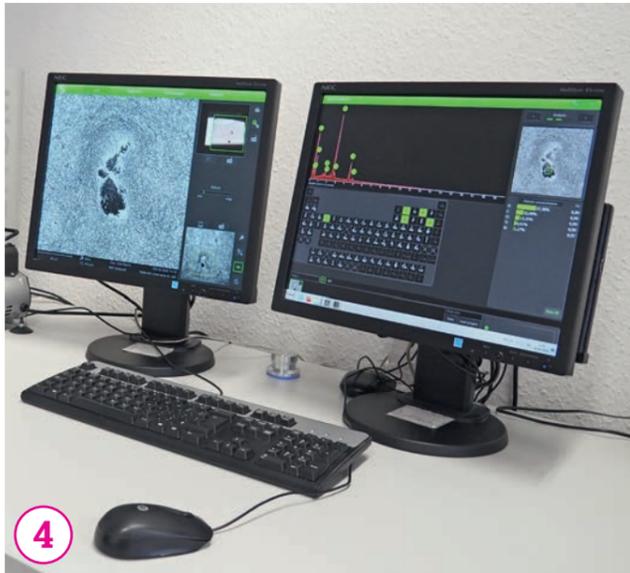
4 Die Untersuchung im REM und EDX offenbarte im Bereich des Einschusses stark erhöhte Mengen an Chlor, links der Ausgabebildschirm des REM, rechts der Ausgabebildschirm des EDX.

Bei den Nadelstichen handelte es sich um sehr kleine Fehlerstellen mit durchschnittlichen Größen um die 10 µm. Mittels EDX konnten die Nadelstiche ebenso als Einschlüsse bestimmt werden. Die Analyse ergab, dass es sich um PVC-Partikel handelte.

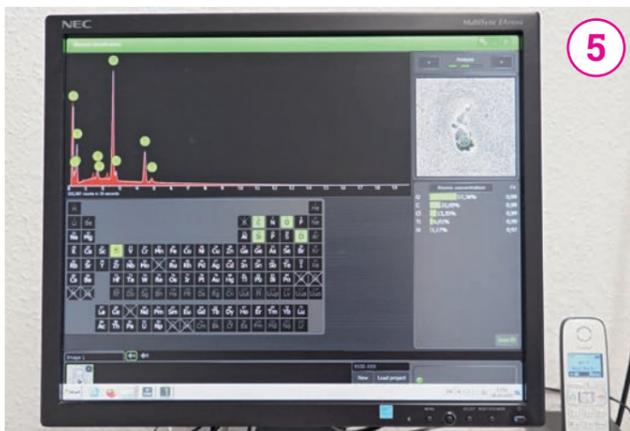
5 Die Detektion über das EDX zeigt die Inhaltsstoffe der Beschichtung sowie ihre Verteilung auf der Oberfläche.

ßen sich Sauerstoff, Kohlenstoff, Titan, Silizium, Schwefel und Aluminium detektieren, also alles normale Bestandteile einer Beschichtung – aber kein Chlor.
