Wassertropfen auf dem Substrat

Wie Kontaminationen in der Lackieranlage zu Fehlern führen können

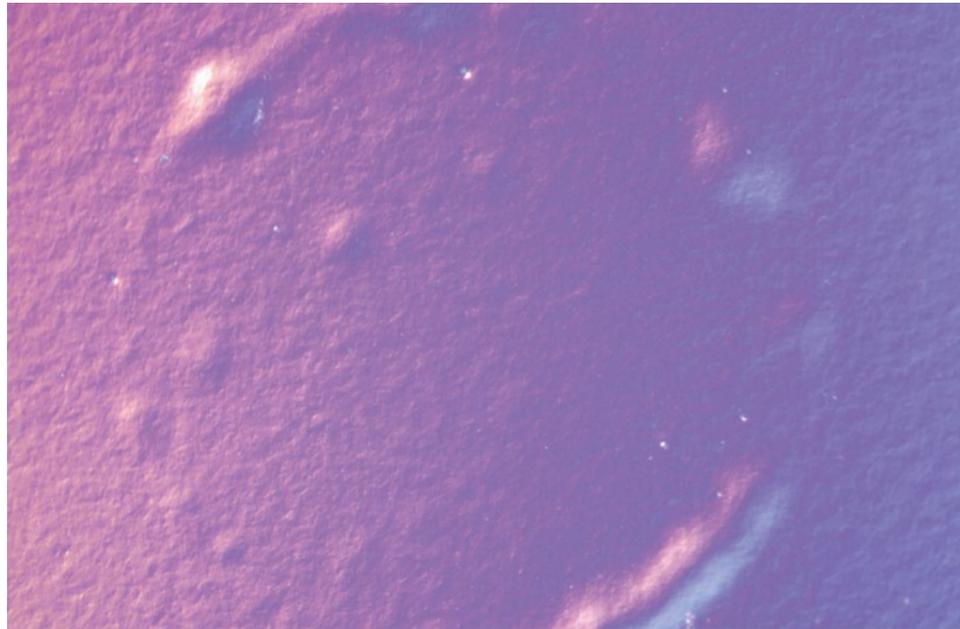
Bei einem Schadensfall, der der DFO Service GmbH in Neuss zur Ursachenklärung vorlag, kam es auf der Oberfläche schwarz-hochglänzend beschichteter Kunststoffbauteile zu Fleckenbildung. Diese konnten lichtmikroskopisch nur mit Hilfe eines Differential-Interferenzkontrast-Filters (DIC) sichtbar gemacht werden. Daraus ließ sich bereits schließen, dass es sich um eine sehr schwach ausgeprägte Struktur im Bereich weniger hundert Nanometer handelte.

Die Fehlerstelle war kreisrund. Diese Form ist typischerweise ein gutes Indiz für eine Kontamination mit einem eingetrockneten Flüssigkeitstropfen. Um der Ursache auf die Spur zu kommen, hat die DFO zunächst einen Querschnitt erstellt. Darin waren in den Randbereichen der Fehlerstellen deutlich Fremdeinschlüsse unterhalb der Beschichtung zu erkennen.

Im Lichtmikroskop ließ sich die Fehlerstelle mit einem DIC-Filter darstellen. Die Form weist darauf hin, dass es sich um eine eingetrocknete Flüssigkeit handeln muss. Fotos: DFO

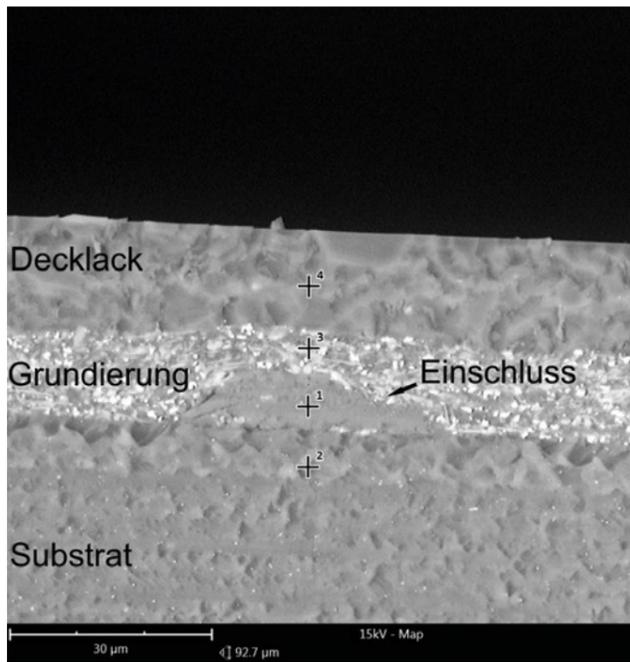
Bereits der Elementkontrast des REM-Bilds zeigte eindeutig eine Kontamination zwischen Substratoberfläche und Grundierung. Per EDX-Analyse konnten in der Verunreinigung ausschließlich Natrium, Chlor und Calcium detektiert werden. Doch diese Elemente waren weder Bestandteile der Grundierung noch des Decklacks oder des Substrats. Weiterhin war klar erkennbar, dass sich die Verunreinigungen direkt auf dem Substrat befanden und von Grundierung und Decklack überlackiert worden waren.

Die Struktur der Verunreinigungen konnte folglich nicht durch die nachfolgenden Schichten nivelliert werden, wodurch entsprechende Strukturen im Decklack resultierten. Die gefundenen Elemente wiesen darauf hin, dass es sich um die chemischen Verbindungen

Die REM-Aufnahme zeigt die Fehlerstelle im Querschnitt. Deutlich erkennbar ist, dass sich die Verunreinigung direkt auf dem Substrat befindet.

Natriumchlorid und Calciumcarbonat handeln könnte.

Da die Verunreinigungen direkt auf dem Substrat lagen, musste die Quelle nach der Reinigung der Bauteile im Bereich unmittelbar vor der Lackierung liegen. Die Lackierung fand in einer Spritzkabine mit Nassauswaschung statt, bei der die Warenträger beidseitig bestückt wurden. Es lag also die Vermutung nahe, dass es sich um eine Kontamination mit Wasser aus der Spritzkabine handelte. Um dies zu bestätigen, wurde eine Wasserprobe aus diesem Bereich untersucht. Hierzu wurde eine geringe Wassermenge eingedampft und die Rückstände ebenfalls per EDX analysiert. Bei dieser Untersuchung konnten die gleichen Elemente in ähnlichem Konzentrationsverhältnis detektiert werden, wie sie auch auf der Substratoberfläche im Fehlerbereich zu finden waren. Damit war bewiesen, dass es sich um Tropfen von der sogenannten „Wasserwand“ handelte, an der kontaminiertes Wasser im Einsatz war. ■
