Overspraypartikel als Fehlerursache

Mit Routineüberwachungen Qualitätseinbußen verhindern

HEIKE SCHUSTER

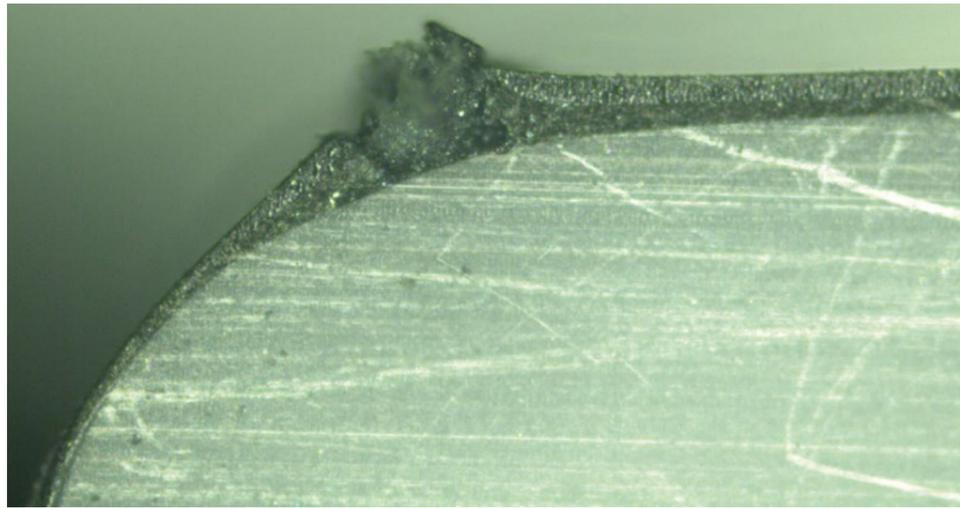
Bild 1: Die DFO fertigte den Querschnitt eines Fehlerbereichs an; hier die lichtmikroskopische Aufnahme des Fehlerbereichs.

tels Mikrotom ein Querschnitt einer solchen Fehlerstelle angefertigt. Die Lichtmikroskopie des Querschnitts zeigte einen Einschluss, der sich strukturell vom Beschichtungsmaterial abhob (Bild 1).

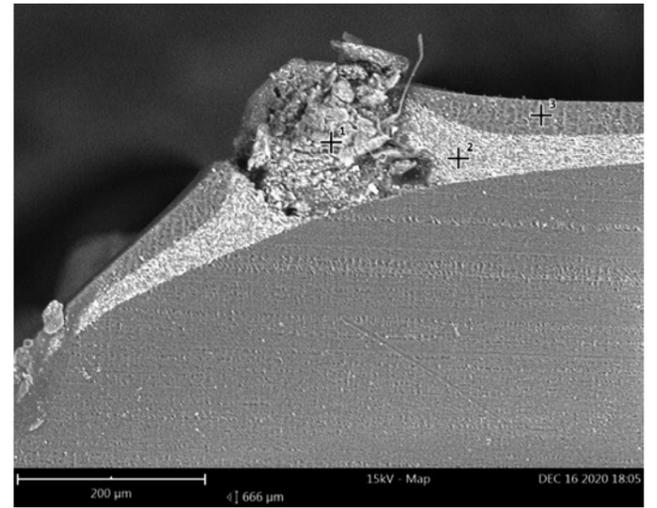
Im weiteren Verlauf erfolgte die Untersuchung des Querschnitts per Rasterelektronenmikroskopie (REM) und energiedispersiver Röntgenspektroskopie (EDX). Schon der Elementkontrast im REM-Bild zeigte, dass es sich um einen Einschluss handelte, der sich wahrscheinlich dem Primer zuordnen ließ (Bild 2). Die EDX der verschiedenen Beschichtungen und des Fehlerbereichs ergab eine Übereinstimmung der Elementverteilung zwischen Primer und dem Einschluss in der Fehlerstelle und bestätigte die Vermutung, dass es sich um Primerpartikel handelt. Die rundliche Form, die an ein aufgewickeltes Wollknäuel erinnert, und die dem Primer entsprechende Elementverteilung deuten auf einen Overspraypartikel hin.

Bild 2: Die Untersuchung mittels REM-Aufnahme und EDX-Analyse hatte das Ziel, die Herkunft des Fremdpartikels zu bestimmen.

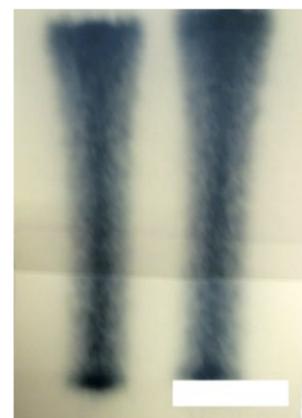
Bild 3: Der Kunde fertigte Spritzbilder an. Sie wiesen die Form eines Knochens auf und bestätigten den Verdacht einer unzureichenden Geometrie.

Auf Empfehlung der DFO hat der Kunde entsprechende Spritzbilder angefertigt. Der Vergleich der Spritzbilder mit einem optimalen Muster zeigte eine mangelhafte Geometrie. Diese wies nicht die optimale elliptische Form auf, sondern vielmehr eine „Knochenform“ (Bild 3). Erst nach der Einstellungsoptimierung der Zerstäuberluft konnten gleichmäßige Spritzbilder erzeugt werden (Bild 4).

Auch der unsachgemäße Umgang mit der Luftkappe, der Düse und der Nadel von pneumatischen Zerstäubern können zu einem mangelhaften Spritzbild führen. Sind hier sichtbare Schäden oder ähnliches sichtbar, sollten die betroffenen Teile dringend ersetzt werden und zwar im gesamten Satz (Nadel, Düse und Zerstäuberplatte). Diese sind nämlich im Satz aufeinander eingestellt. Folglich soll-

Um eine sich kontinuierlich entwickelnde Störung zu erfassen, ist es darüber hinaus sinnvoll regelmäßig (z.B. täglich oder zu jedem Schichtwechsel) Spritzbilder zu erzeugen und diese auszuwerten. Somit bemerken Anwender frühzeitig eine Veränderung des Musters und können hohe Ausschusszahlen vermeiden.

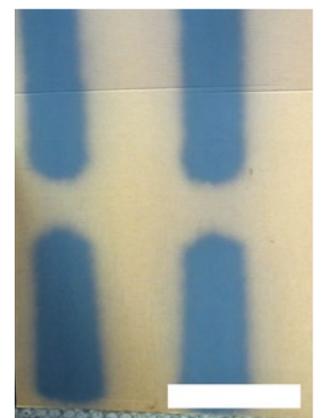
Bild 4: Nach erfolgreicher Korrektur verschiedener Einstellungen entsprach das Spritzbild einer gleichmäßigen Verteilung des Beschichtungsmaterials.
