Blasenbildung bei 2K-Lacken

Wenn die Durchmischung der Lackkomponenten inhomogen ist

DAVID HOFFMANN

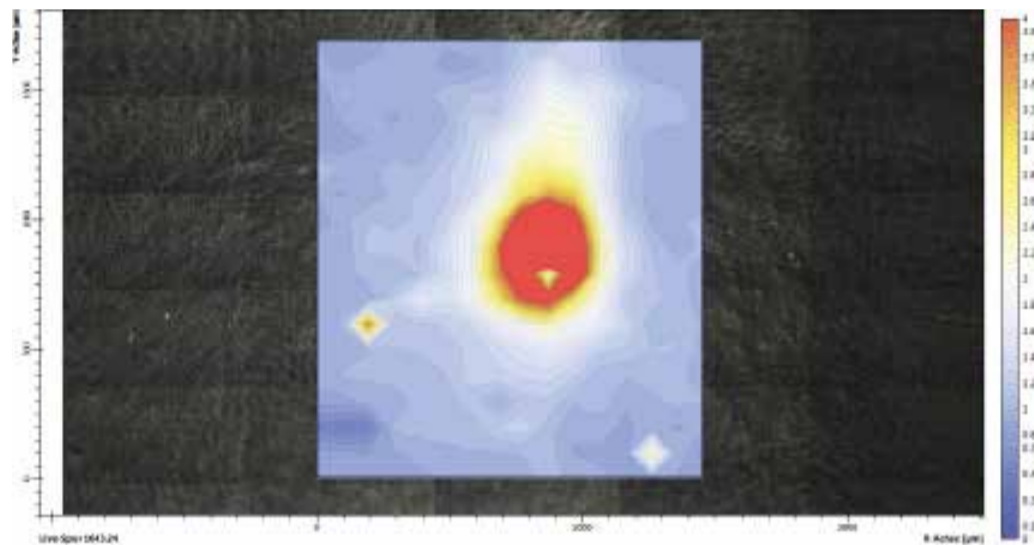
Abbildung 1 zeigt die Falschfarbendarstellung des IR-Spektroskopie-Mappings (Absorptionsintensität bei der Wellenzahl 1640 cm⁻¹).
Abbildungen: DFO

- Eine unzureichende Aushärtung von 2K-Lacken: Eine schlechte Durchmischung oder ein falsches Mischungsverhältnis der Lackkomponenten führen zu einer mangelhaften oder inhomogenen Vernetzung. Dadurch kommt es zu einer Reduzierung der chemischen Beständigkeit und einer verringerten Haftfestigkeit. Bei der Untersuchung des Schadensfalls führte die DFO u.a. ein IR-Spektroskopie-Mapping durch. Im Bereich der Blasenbildung waren verstärkt höhere Bandenintensitäten bei einer Wellenzahl von ca. 1640 cm⁻¹ detektierbar (Abbildung 1). Letztlich konnten diese Intensitätsunterschiede auf variierende Mengen an Amin in der Beschichtung zurückgeführt werden. Amine sind Hauptbestandteil der Härterkomponente dieses 2K-Lacks. Folglich war von

einer inhomogenen Durchmischung der Lackkomponenten auszugehen. Diese führten zu lokal reduzierter Haftfestigkeit und schließlich zur Blasenbildung.

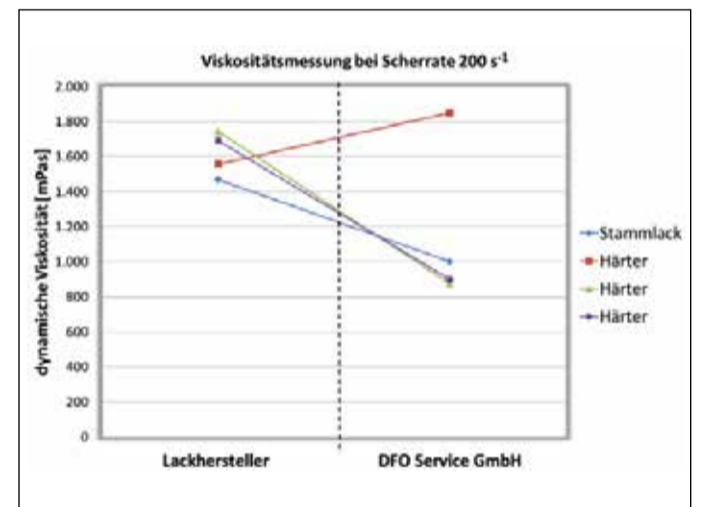
Abbildung 2: Die Differenzen der dynamischen Viskosität sind abhängig von der Messmethode: links Viskositätswerte gemessen mit „Brookfield“ und rechts mit einem Koaxialzylinder-System.

meter mit undefinierter Spaltbreite. Das bringt gegenüber einem Messsystem mit definierter Spaltbreite (z.B. Koaxialzylinder-System) zwar einen Zeitvorteil im Prüfungsablauf. Allerdings ist diese Methode ungenauer, da während der Messung Turbulenzen auftreten können, die das Ergebnis verfälschen. Vergleichsmessungen von i.O.- und n.i.O.-Lackkomponenten mit einem Viskosimeter mit definierter Spaltbreite zeigten teils gravierende Abweichungen zu den Messwerten des Lieferanten (Abbildung 2).

Sowohl bei den Messungen des Lackherstellers als auch bei der DFO lagen die Viskositäten aller Komponenten relativ nah beieinander. Abweichungen zwischen den Messmethoden waren systembedingt. Allerdings wick bei den Messungen mittels Koaxialzylinder-System bei der DFO die Viskosität

der betroffenen Härtercharge (Abbildung 2: rote Messpunkte) deutlich vom Stammlack ab. Folglich lag eine erhebliche Vergrößerung der relativen Viskositätsdifferenz zwischen Stammlack und Härter vor. Die Folge war eine unzureichende Durchmischung über den Statikmischer, da die Durchmischbarkeit zweier Flüssigkeiten mit Erhöhung der Viskositätsdifferenz abnimmt.
