Vorbehandlung: Typische Fehler vermeiden

Viele Lackschäden basieren auf Fehlern in der Vorbehandlung, die vermeidbar sind.

Vorbehandlungsfehler gehören nach wie vor zu den häufigsten Fehlern, die in der industriellen Lackiertechnik auftreten. Schaut man sich die Gründe an, so stellt man fest, dass die Vorbehandlung von metallischen Bauteilen oft nicht ernst genommen wird. Dieser Beitrag stellt dies anhand von Praxisbeispielen dar.

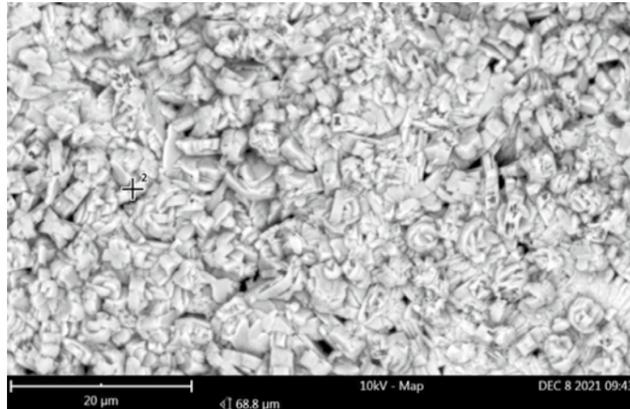
Eine gut ausgebildete Zinkphosphatierung (links) zeigt unter dem REM Mikroskop feinere und gleichmäßigere Kristalle, als eine schlecht ausgebildete (rechts). Beide Zinkphosphatierungen stammen aus einer Lackiererei. Sie wurden nur zu unterschiedlichen Zeiten erstellt. Fotos: DFO

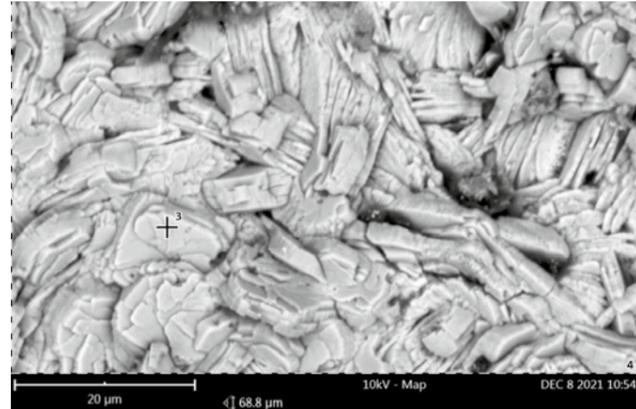
Die Begutachtung erfolgt normalerweise mit dem Rasterelektronenmikroskop. Ist die Zinkphosphatschicht sehr ungleichmäßig ausgebildet und liegen sehr große Zinkphosphatkristalle vor, so ist das ein deutlicher Hinweis auf die Schadensursache. Die schlecht ausgebildete Zinkphosphatierung hat in Verbindung mit der Beschichtung einen deutlich schlechteren Korrosionsschutz als sehr gut ausgebildete Zinkphosphatschicht mit den sehr feinen, gleichmäßigen Kristallen.

Die Ursache ist in den meisten Fällen nicht die Phosphatierung selbst, sondern die davor liegenden Schritte, bestehend aus der Entfettung und der Aktivierung.

Viele Betriebe bekommen solche Probleme in ihren Prozessen nicht mit, da sie sich auf die Messung der Schichtgewichte der Zinkphosphatierung verlassen. Das reicht nach den Erfahrungen der DFO nicht aus. Eine REM Aufnahme der Zinkphosphatierung ist schnell gemacht und gibt dem Lackierbetrieb wichtige Hinweise über die Qualität der Zinkphosphatierung.
