Schichtdicke vor Gericht

Unterschiede in der Schichtdicke führen zu deutlichen optischen Abweichungen

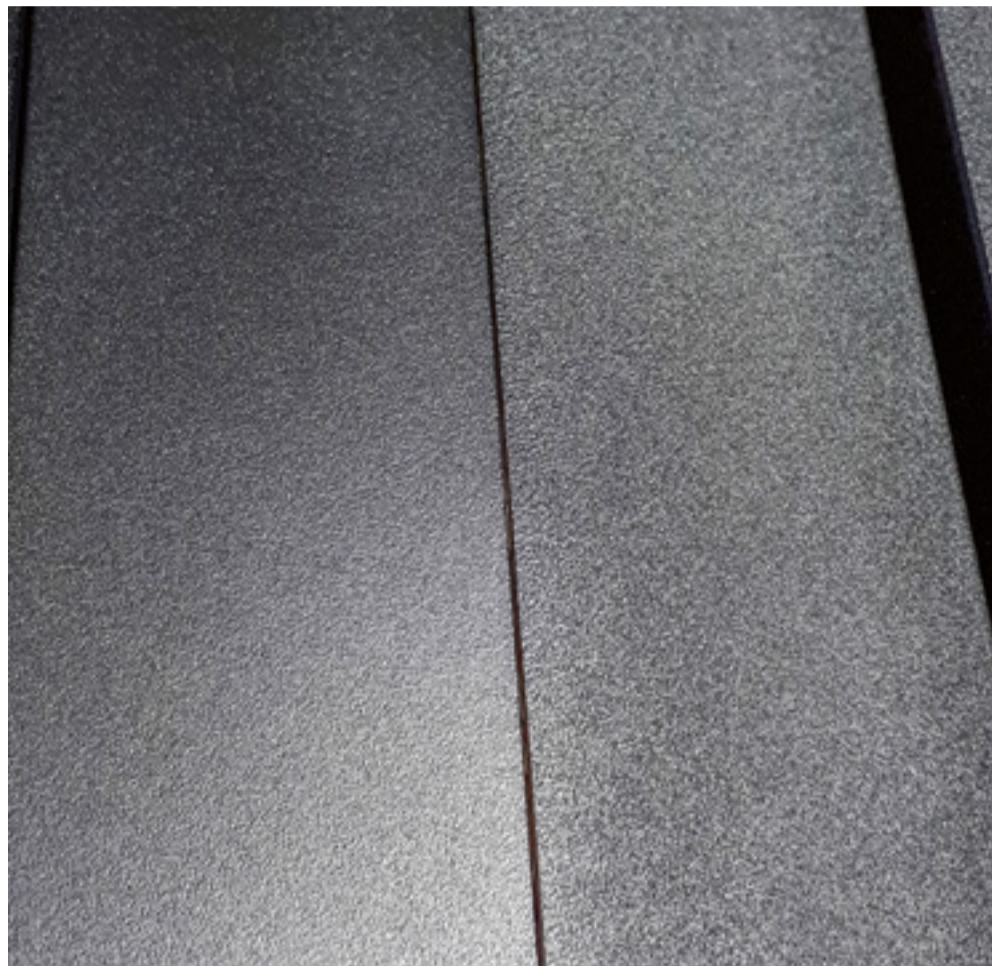
Im vorliegenden Fall sollten die Bauteile mit einem Feinstrukturpulver beschichtet werden. Visuell konnten in einigen Bereichen eine gröbere Struktur und Farbunterschiede festgestellt werden (Siehe Foto).

Die Strukturunterschiede sind mit dem bloßen Auge zu erkennen. Abweichungen der Schichtdicke können zu solchen Effekten führen.

Höhere Schichtdicken von Feinstrukturpulvern können gröbere Strukturen der Beschichtungsoberfläche ausbilden.

Die Messungen ergaben starke Unterschiede in den Schichtdicken. In den Bereichen mit gröberer Struktur wurden in Bezug auf die Sollschichtdicken zu hohe Schichtdicken gemessen. In anderen Bereichen wurden zu niedrige Schichtdicken ermittelt. Hier wurde die Struktur der Stahloberfläche nicht ausreichend durch die Pulverbeschichtung egalisiert.
