# Ausfall nach Korrosionsprüfung

Nicht bestandene Salzsprühnebelprüfungen basieren nicht immer auf Vorbehandlungsproblemen

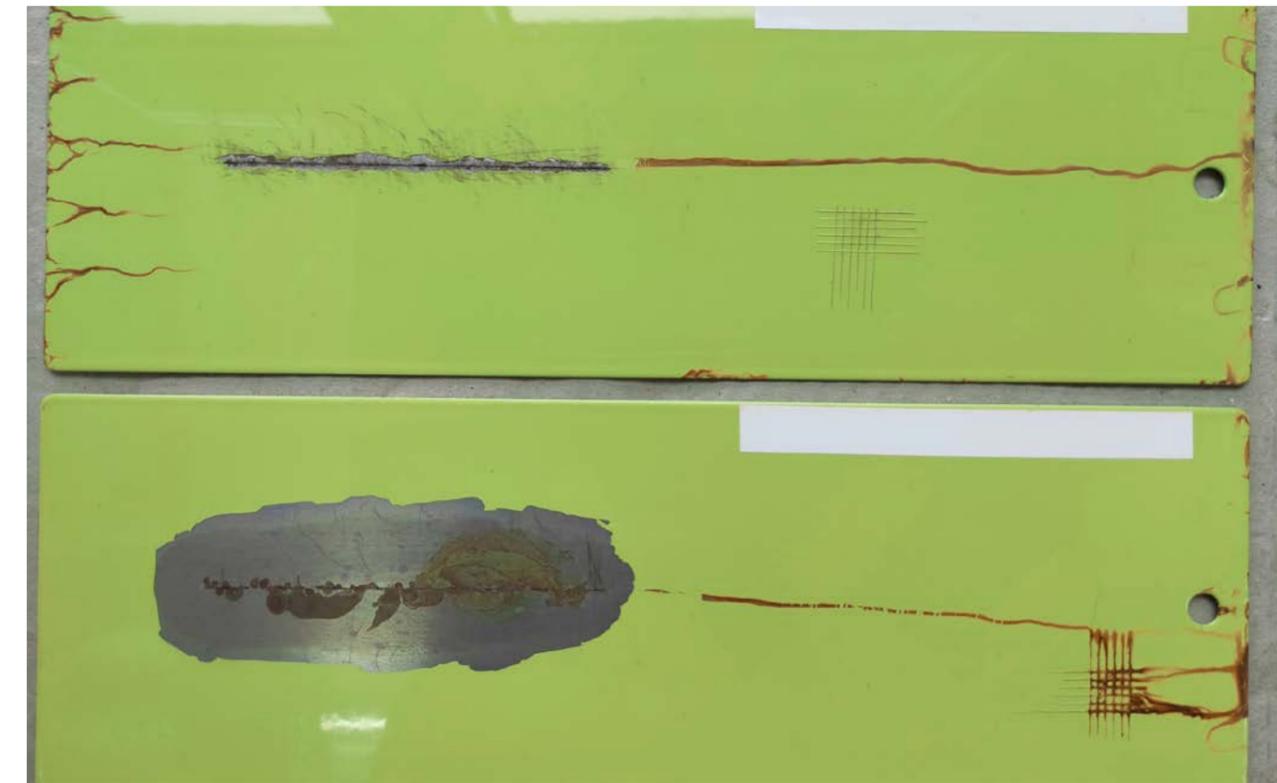
Bei einem Kunden der DFO Service GmbH traten nach einer Salzsprühnebelprüfung großflächige Enthftungen der Beschichtung am Ritz auf (s. Foto). Bei einem derartigen Fehlerbild vermutet man meist eine unzureichende Vorbehandlung des Substrates. Um die Oberfläche des Substrates zu untersuchen, wurde die Be-

Die Pulverlackierung zeigte einen deutlichen Ausfall nach der Korrosionsprüfung.

schichtung eines Teilstücks entfernt und mittels energiedispersiver Röntgenspektrometrie (EDX) untersucht. Dabei konnten die Elemente Chlor und Natrium nachgewiesen werden, die aus dem Salznebel (Natriumchlorid) der Prüfung stammten. Fremdelemente bzw. andere Verunreinigungen konnten nicht nachgewiesen werden. Eine weitere Ursache für Haftfestigkeitsprobleme könnte eine Verunreinigung der Substratoberfläche durch organische Substanzen sein, die durch die EDX nicht ausreichend nachgewiesen werden kann.

hatten und somit nicht mehr nachweisbar waren. Auffällig war, dass die Enthftung nur bei den mit Pulverlack beschichteten Bauteilen auftrat. Bei mit Flüssiglack beschichteten Bauteilen befand sich die Enthftung

unterhalb des Grenzwertes, die Korrosionsprüfung war somit bestanden. Da aufgrund der EDX-Analyse und IR-Spektroskopie ein Vorbehandlungsproblem sehr unwahrscheinlich war, musste untersucht werden, ob die Ursache im Pulverlack selbst zu finden war. Eine weitere häufige Ursache für Haftfestigkeitsprobleme kann eine unzureichende Aushftung der Beschichtung sein, die auch die Chemikalienbeständigkeit der Beschichtung verschlechtert. Um dies zu prüfen, wurde zuerst der Schnelltest mittels Abriebes der Beschichtung mit einem in Isopropanol getränkten Tuches durchgeführt. Die Beschichtung ließ sich nicht abreiben. Ein weiterer Schnelltest zur Überprüfung der Aushftung eines Pulverlackes ist die Nachhärtung. Ein Teilstück der Pulverlackbe-

schichtung eines Bauteils mit mangelhafter Korrosionsbeständigkeit wurde für 20 Minuten bei 180 °C im Ofen erhitzt. Im Anschluss an die Nachhärtung war das Teilstück der Beschichtung flexibler als zu Beginn. Nun war klar, dass es sich in diesem Fall um ein Aushftungsproblem handeln musste.

Um dies analytisch zu belegen, wurde eine DSC (Differential Scanning Calorimetry) durchgeführt. Diese bestätigte die Theorie der Untervernetzung des Pulverlackes, da bei einer ausreichend ausgehärteten Beschichtung beide Durchläufe nahezu identische Kurvenverläufe hätten zeigen müssen.

Um die Korrosionsbeständigkeit zu überprüfen werden meist Normbleche anstelle von Bauteilen verwendet. Die beschichteten Bleche werden mit den zu produzierenden Bauteilen an freien Plätzen im Ofen ausgehärtet, ohne zu überprüfen, ob die Ofentemperatur auch an diesen Plätzen im Ofen erreicht wird. Es empfiehlt sich, der Fertigung von Prüfblechen die gleiche Aufmerksamkeit zu schenken, wie den zu produzierenden Bauteilen.
