# Lackverarbeitung – zuverlässig und kontrolliert

Bei eingehender Betrachtung und Erfassung von Lackierfehlern bei komplexen Beschichtungsaufgaben stechen immer wieder die gleichen Probleme ins Auge. Der vorliegende Artikel greift diese Probleme auf und beschreibt Ursachen, Analysen und Abhilfemaßnahmen.

Ernst-Hermann Timmermann

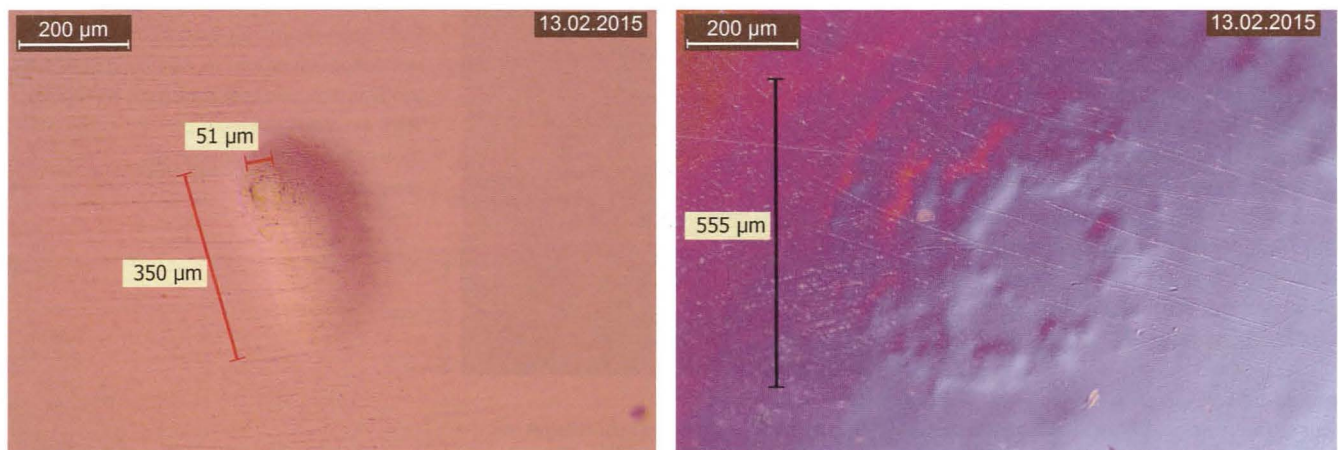
**Bild 1** > Strukturen, die mit dem Mikroskop zu erkennen waren.

Beim ersten Fall zeigte das Bauteil, das mit einem lösemittelhaltigen 2K-Polyurethan Klarlack lackiert worden war, nach der Kondenswasser-Konstant-Klima-Prüfung Flecken unterschiedlicher Größe in der Beschichtung auf (Bild 1). Die Untersuchung im Querschnitt zeigte kein Fehlerbild und lieferte keine weiteren Erkenntnisse, obwohl das Fehlerbild in Aufsicht unter dem Mikroskop deutlich zu erkennen war.

Bei solchen Fällen ist es hilfreich, die chemischen Zusammenhänge zu kennen. 2K-Polyurethan-Beschichtungen entstehen durch die Reaktion eines OH-gruppenhaltigen Stammlacks mit einem isocyanathaltigen Härter. Folgende Theorie wurde aufgestellt: Der Stammlack und Härter sind nicht ausreichend miteinander vermischt. Im Klimatest reagiert das überschüssige Isocyanat mit Feuchtigkeit

- Verlängerung der Mischstrecke (des Statikmischers)
- Verminderung des Querschnitts des Statikmischers
- Einstellen der Lackkomponenten auf ähnliche Viskositäten, falls der Statikmischer nicht verändert werden kann
- Eingangskontrolle der Lackkomponenten

- Definition einer maximalen Differenz in der Viskosität der lösemittelhaltigen Lackkomponenten (Stammlack und Härter).

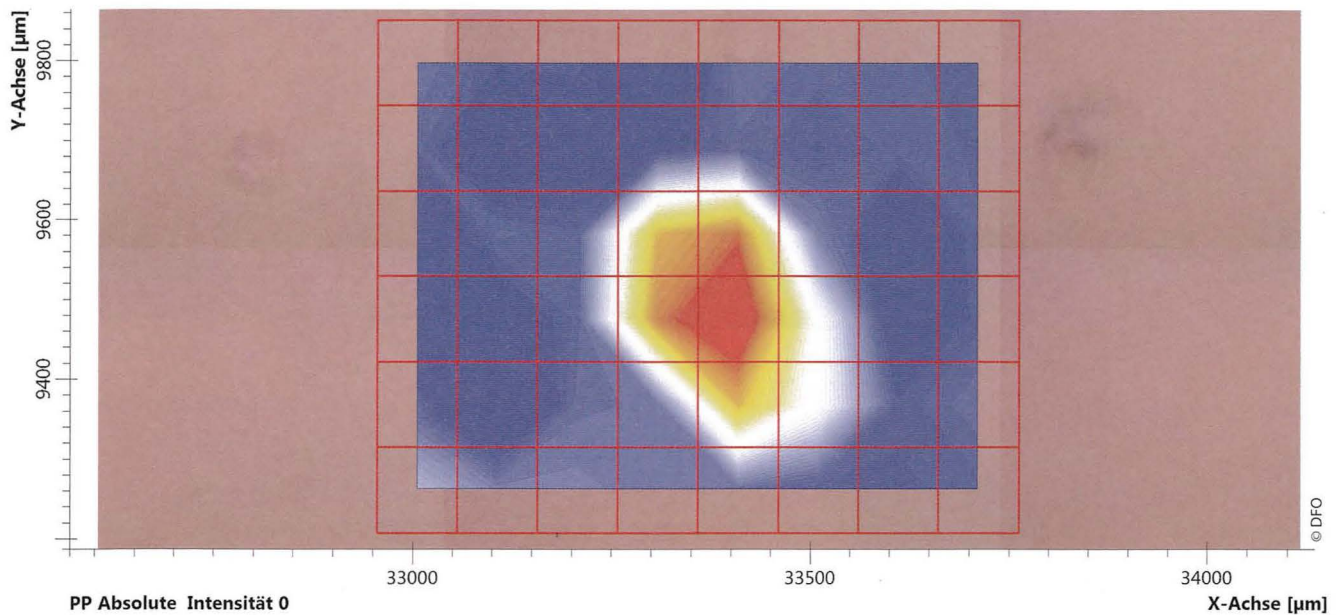
**Bild 2** > Das Bild zeigt ein IR-Mapping der Beschichtungsfläche. Bereiche mit erhöhter Konzentration an Polyharnstoffbindungen sind rot dargestellt, diese stimmen mit den Bereichen der Fleckenbildung überein.

Erst Messungen mit einem IR-Mikroskop führten zur Aufklärung des Fehlerbildes. In den Bereichen des Fehlerbildes ist eine höhere Konzentration an C-N-Bindungen und eine geringere Konzentration an C-O-Bindungen zu finden. Die Ergebnisse punktueller Messungen wurden mit einem sogenannten IR-Mapping bestätigt. Dabei werden auf der Fläche des Fehlerbereichs und der fehlerfreien Umgebung eine große Anzahl von IR-Spektren aufgenommen. Man ermittelt dabei die Abweichung der Konzentration der oben genannten chemischen Bindungen zwischen Schlecht- und Gut-Bereich und visualisiert das Ergebnis in einer Falschfarbendarstellung (Bild 2). Nach Rücksprache mit dem betroffenen Betrieb wurde festgestellt, dass die beiden Lackkomponenten, Stammlack und Härter, eine sehr unterschiedliche Viskosität hatten. Folgende Maßnahmen wurden zur Abstellung des Fehlerbildes (Verbesserung der Durchmischung) empfohlen:

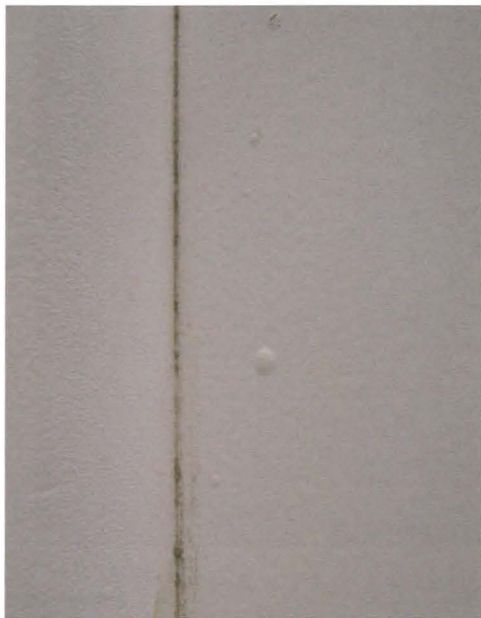
Bild 3 > Blasen auf der Türfüllung.

Bei der beschichteten Türfüllung traten beim Endkunden Blasen auf, deren Ursache von den Beteiligten nicht zugeordnet werden konnte (Bild 3). Daher wurde die DFO mit der Aufklärung des Fehlerbildes beauftragt.

Blasen in Schichtaufbauten werden häufig durch Verunreinigungen unter der Beschichtung, in der Regel Salze, auf verursacht. Da alle organischen Beschichtungen durchlässig für Feuchtigkeit sind, migriert Wasser durch die Oberfläche. Trifft das Wasser auf wasserlösliche Salze unter der Beschichtung, so kommt es zu einem osmotischen Effekt, das heißt die Salze verdünnen sich durch das Wasser und das Volumen nimmt zu. Es kommt zur Bildung von Blasen. Solche Effekte kennt man von Süßkirschen, die nach einem Regenschauer platzen.

Das Gespräch mit dem Beschichter ergab, dass die unwahrscheinlichste, dritte Theorie die Lösung der Fragestellung war. Es wurde festgestellt, dass die Beschichtung aufgrund niedriger Raumtemperaturen im Februar nicht vollständig ausgehärtet war. Man hatte angenommen, dass das nicht entscheidend sei. Mit diesen Informationen konnte das Vorhandensein des Alkydharzes geklärt werden. Dies stammte von einem Staubbindetuch, mit dem die Türfüllungen nach dem Schleifen abgeputzt wurden.

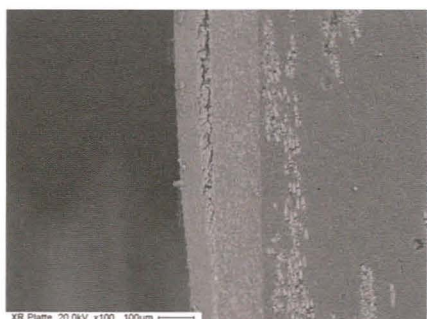
**Bild 5** > REM Bild der Blase.

4) ließ bei mikroskopischer Betrachtung zunächst vermuten, dass die Blase zwischen der Grundierung und dem Gelcoat der GFK-Türfüllung liegt. Die Analyse per Rasterelektronenmikroskop zeigte ein anderes Bild (Bild 5). Hier sah es aus, als befindet sich die Blase in der Grundierung. Bestätigt wurde dies durch ein Elementmapping (Bild 6), aufgenommen mit Hilfe der Röntgenmikroanalyse.

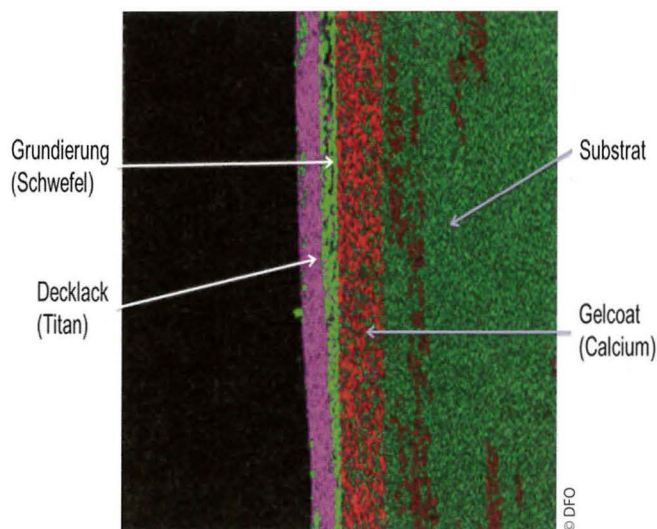
Zur Darstellung des Fehlerbildes wurde bei jeder Schicht das chemische Element ausgewählt, das nur in dieser Schicht vorhanden ist. In der Falschfarbendarstellung wird jedem dieser Elemente eine Farbe zugeordnet. So kann man deutlich erkennen, dass die Blase in der Grundierung liegt.

**Bild 6** > Elementmapping der Blase.
