# Vorbehandlungs-Fehler vermeiden

Haftfestigkeitsprobleme bei Lackierungen sind sehr häufig auf Fehler in der Vorbehandlung zurückzuführen. Im folgenden Beitrag werden beispielhaft Problemfälle und deren Lösung beschrieben.

Ernst Hermann Timmermann

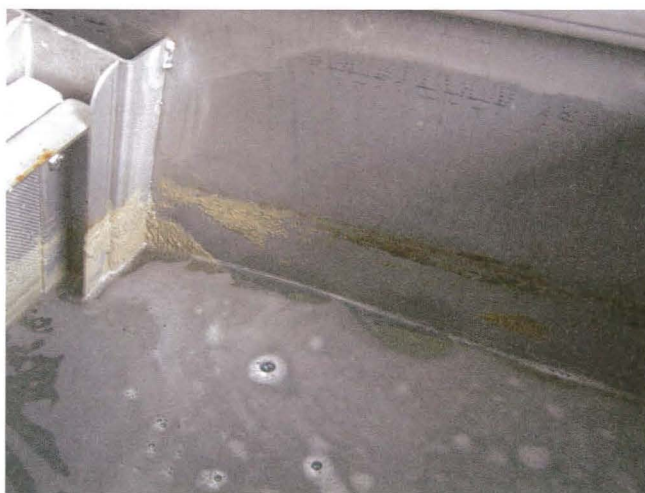
**Bild 1** > Biologische Ablagerungen im Passivierungsbecken der Vorbehandlungsanlage.

Bei einer weiteren Untersuchung des Passivierungsbades wurde festgestellt, dass dieses erheblich mit „Biologie“ kontaminiert war. Die Mikroorganismen „fressen“ offensichtlich die Passivierungsflüssigkeit. Bei einer Nachdosierung mit dem sauren Passivierungsmittel sank der pH-Wert auf einen so niedrigen Wert, dass die Mikroorganismen abgetötet wurden. Dadurch wurde zirkonhaltiges Passivierungsmedium freigesetzt, wodurch die Konzentration im Aktivbad so stark erhöht wurde.

Fehlerbilder wie diese kommen immer häufiger in Anlagen vor, in denen Passivierungen auf Basis zirkonhaltiger Verbindungen eingesetzt werden. Die Badtemperaturen und die Inhaltsstoffe sind ideale Nährmedien für Mikroorganismen. Daher sollten solche Bäder regelmäßig auf ihre „Biologie“ hin untersucht werden.

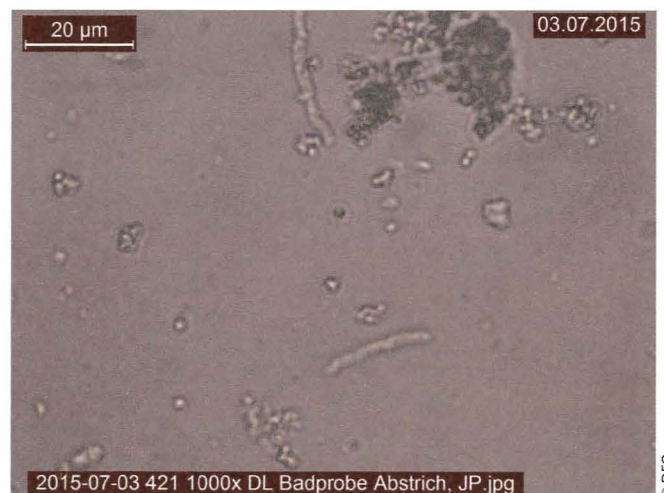
**Bild 2** > Biologische Ablagerungen unter dem Lichtmikroskop mit 1000-facher Vergrößerung.

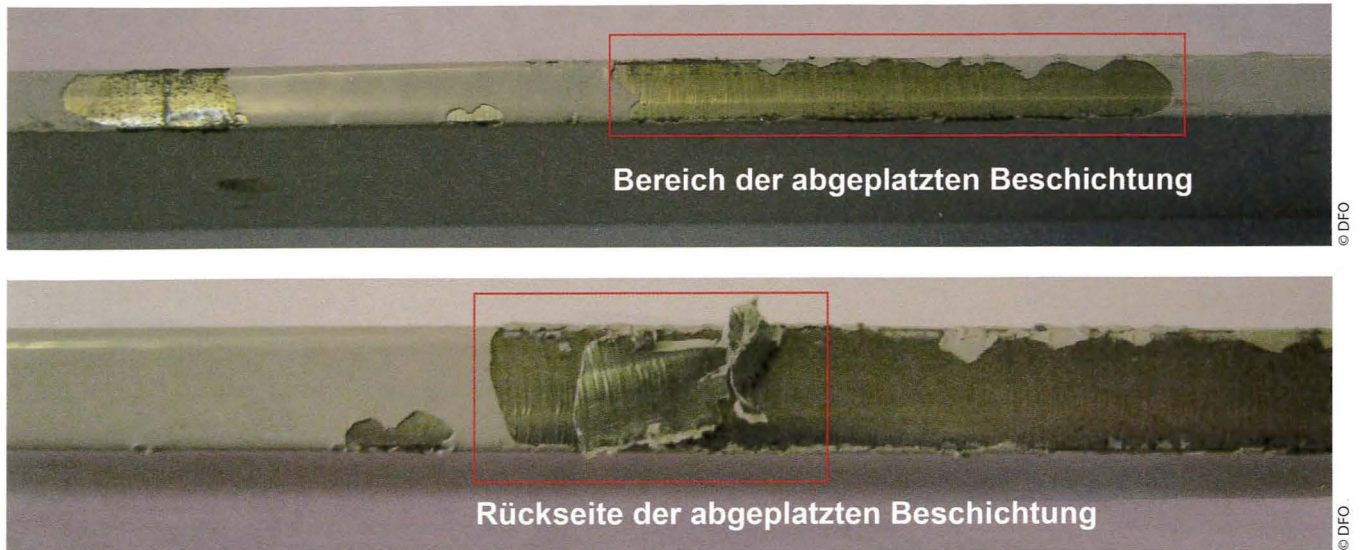
**Bild 3** > Abgeplatzte Pulverbeschichtung

Bei der Pulverbeschichtung von Bauteilen aus Stahl kommt es zu einem Abplatzen der Beschichtung. Als Vorbehandlung diente eine Entfettung und zirkonhaltige Passivierung. Das Fehlerbild trat dabei nicht durchgängig sondern sporadisch auf. Die Abplatzung war dabei aber immer großflächig. An der Unterseite der Beschichtung konnten bräunliche Rückstände beobachtet werden.

Dieses Zirkon scheidet sich auf der Bauteiloberfläche in zu hohen Schichtdicken ab, die dann aufgrund ihrer Sprödigkeit zusammen mit der Beschichtung abplatzen. Dies führte im Nachgang zu einem Abplatzen der Beschichtung.

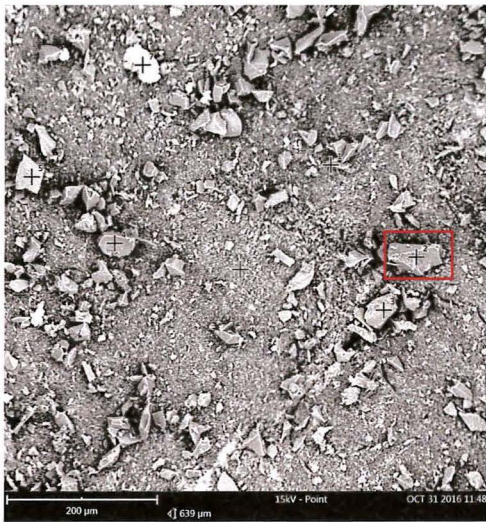
Elementzusammensetzung des rot eingekreisten Partikels in Bild 4

**Bild 4** > REM Aufnahme und EDX Spektrum (rot markierter Bereich) der Unterseite der abgeplatzten Beschichtung

te sich großflächig von der Bauteiloberfläche. Im Rahmen der nachfolgenden REM/EDX Untersuchungen an der Unterseite der abgeplatzten Beschichtung, konnten dort „Siliziumdioxid-Körner“ (rot eingekreist in Bild 4) festgestellt werden, die kein natürlicher Bestandteil des Beschichtungsmaterials waren. Diese Körner konnten letztendlich dem vor der Lackierung nicht entfernten Strahlmittel Quarzsand (= Siliziumdioxid mit den Elementen Silizium = Si und Sauerstoff = O in der Tabelle) – heute nicht mehr erlaubt – zugeordnet werden. Die Strahlmittelreste haben den

Verbund zwischen der Grundierung und der Werkstückoberfläche verhindert. //

ten werden um prozesssichere Ergebnisse zu erhalten. Neben fettfreiem Strahlmittel ist dies zum Beispiel die vollständige Entfernung von Strahlmittelresten von der Oberfläche der gestrahlten Bauteile vor dem Aufbringen der Beschichtung. Wird dies nicht durchgeführt, können Haftfestigkeitsverluste der Beschichtung auftreten.
