Trennmittel sind keine Haftvermittler

Bei der Herstellung beschichteter Gussbauteile lässt sich nicht auf Trennmittel verzichten. Diese können aber für die nachfolgende Beschichtung zum Problem werden, da schon kleine Mengen Beschichtungsfehler verursachen können. Deshalb ist es wichtig, Trennmittel zu finden, die sich wieder leicht entfernen lassen.

Dr. Jens Pudewills

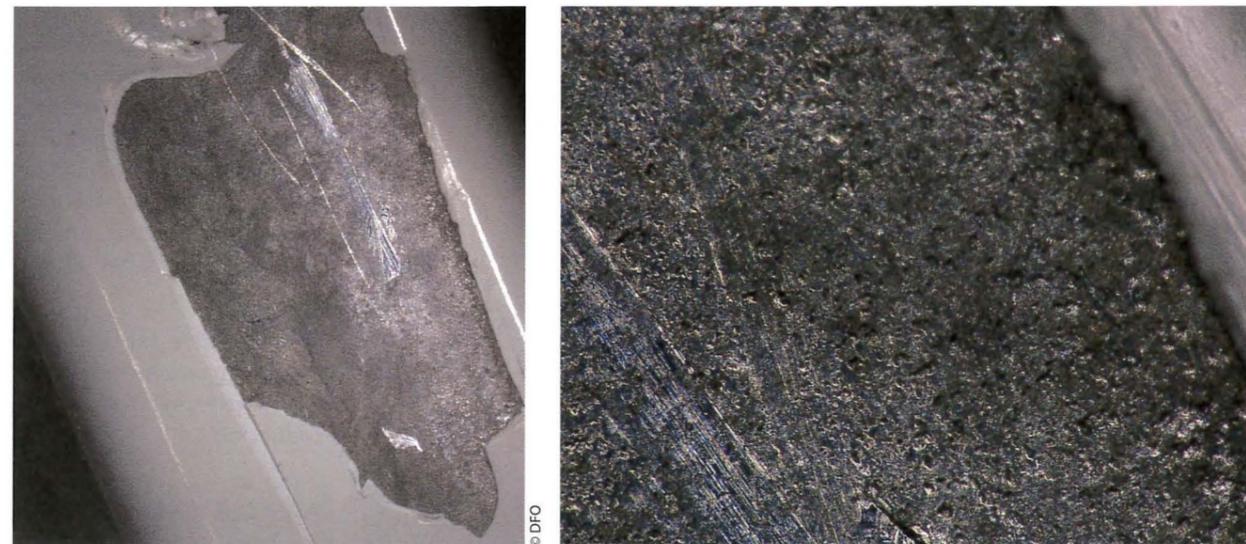
Bild 1 > Es kommt zu flächigen Lackabplatzungen bei Magnesiumdruckgussbauteilen, wenn das verwendete Trennmittel für den Gesamtprozess ungeeignet ist.

In *Bild 1* ist ein Magnesiumdruckgussbauteil gezeigt, bei dem die Beschichtung großflächig abgeplatzt ist. Die Beschichtung lässt sich nahezu rückstandslos entfernen. Bei der nachfolgenden Analytik konnten in den Bereichen mit Haftfestigkeitsverlusten große Mengen an Trennmittel nachgewiesen werden. Ein Blick auf das Datenblatt des Trennmittels offenbart das Dilemma:

Das Trennmittel war sehr gut für den Gussprozess geeignet. Es kann für alle Nichteisen-Metalle verwendet werden, hat eine hervorragende Trenn- und Gleitwirkung, sorgt für helle Gussteiloberflächen und einen guten Korrosionsschutz. Darüber hinaus bleiben keine Trennmittelrückstände in der Formkontur zurück, sondern das Trennmittel verbleibt vollständig auf der Bauteiloberfläche und schützt diese vor Oxidation. Gleichzeitig verhindert es aber auch die Ausbildung einer Verbindung zwischen der Oberfläche und der Beschichtung.

In dem Datenblatt waren jedoch keine Angaben darüber zu finden, wie es später wieder zu entfernen ist. Das Trennmittel eignet sich zwar hervorragend für den Gießprozess, ist für den Gesamtprozess zur Herstellung eines beschichteten Bauteils allerdings ungeeignet, da es sich nicht oder nur sehr aufwendig entfernen lässt und damit Benetzungsstörungen vorprogrammiert sind.

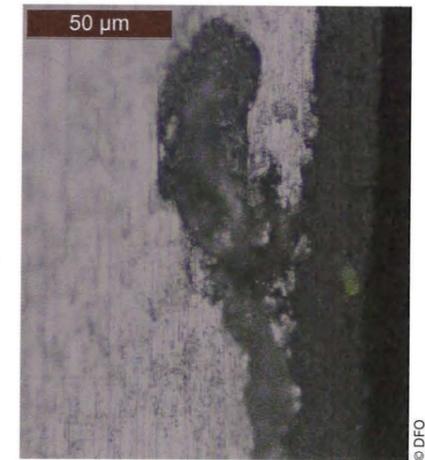
Bild 2 > Wird mehr Trennmittel als notwendig in ein Aluminiumdruckgussbauteil aufgebracht, sammelt sich das Trennmittel beim Gießen bevorzugt in den Kanten an. Da das überschüssige Trennmittel nicht „verschwinden“ kann, bilden sich in diesen Bereichen mit Trennmittel gefüllte Kavitäten.

Manchmal wird sehr großzügig mit dem Trennmittel umgegangen, was zur Folge hat, dass Haftfestigkeits- oder Benetzungsstörungen auftreten können. Wird mehr Trennmittel als notwendig in der Gussform aufgebracht, sammelt sich das Trennmittel beim Gießen bevorzugt in den Kanten an. Da das überschüssige Trennmittel nicht „verschwinden“ kann, bilden sich in diesen Bereichen mit Trennmittel gefüllte Kavitäten, wie *Bild 2* zeigt.

Bei Gussbauteilen ist dies der häufigste Grund für Beschichtungsfehler. Das Problem ist, dass man die Öffnungen der Poren mit dem Auge nicht sieht. Die Bauteile sehen nach der Herstellung gut aus, nach dem Beschichten zeigen sich aber vielfältige Oberflächenstörungen, ein Beispiel ist in *Bild 3* zu sehen.

Die mit Trennmittel gefüllten Kavitäten können bei einer chemischen Reinigung nicht ausgespült werden. Sind die Kavitäten zu tief, reicht der Beizabtrag nicht aus um sie zu entfernen. Das heißt: Das Trennmittel verbleibt in den Kavitäten und wird überbeschichtet. Im Einbrennofen dehnt sich das Trennmittel dann aus und quillt heraus. Ist die Lackschicht zum Teil schon ausgehärtet, bilden sich Blasen. Ist die Lackschicht noch flüssig sind Benetzungsstörungen die Folge.

Von Seiten des Beschichters kann dieses Fehlerbild nur gelöst werden, wenn das

Bauteil mechanisch vorbehandelt oder vor der chemischen Reinigung wärmebehandelt wird.

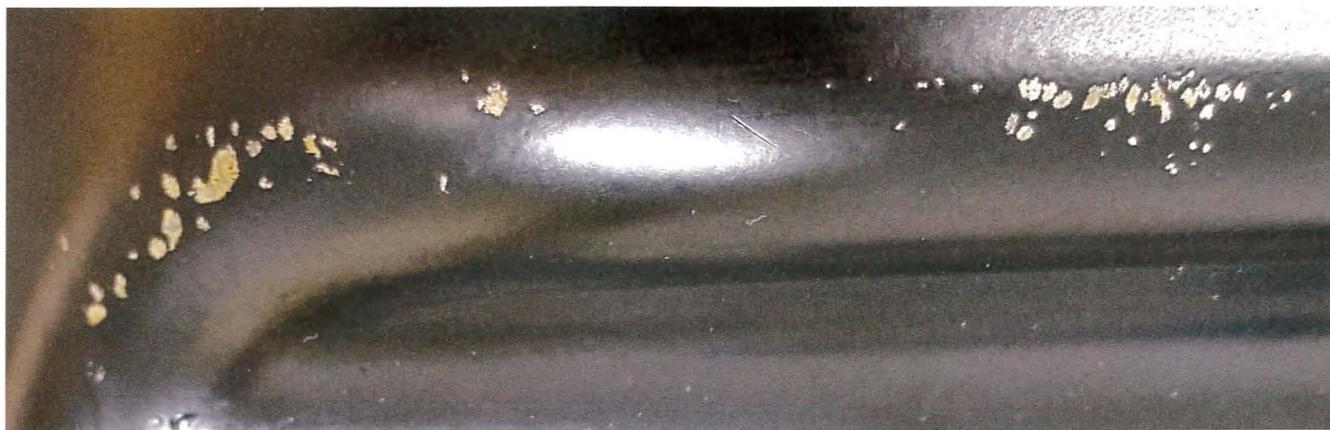
Bild 3 > Benetzungsstörungen zeigen sich auf den Bauteilen erst nach dem Einbrennen der KTL-Beschichtung.

Dieses Fehlerbild ließ sich nur dadurch lösen, dass der Gießer ein anderes Trennmittel verwendet hat.
