Oberflächenfehler und ihre Ursachen

Fehler bei der Holzbeschichtung haben oft unerwartete Ursachen. Der folgende Beitrag beschreibt beispielhaft einige Fehlerbilder und dessen Lösungen.

Ernst-Hermann Timmermann

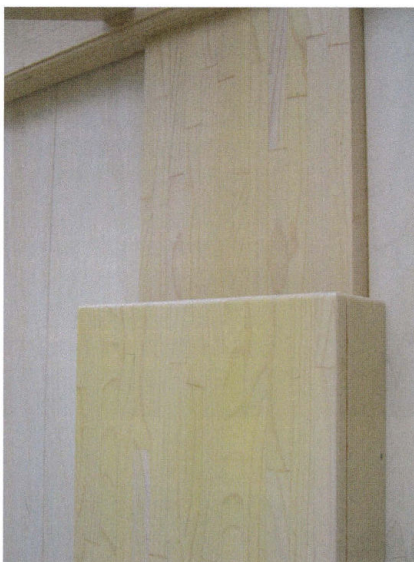
Nach Fertigstellung eines Wintergartens kam es nach circa einem Jahr zu unregelmäßigen Vergilbungen an den Holzträgern (Bild 1). Mit der Zeit verstärkte sich dieser Effekt noch. Die Beschichtung der Holzträger bestand aus einer Grundierung und einem Klarlack.

carb oder 3-Iod-2-propinylbutylcarbamat (IPBC). Das IPBC ist sowohl in der Grundierung als auch im Klarlack enthalten. Die Problematik beim Einsetzen des Fungizids ist in der Fachliteratur ausführlich beschrieben. Zum Beispiel findet sich unter der Überschrift „Vergilbung durch Fungizide“ in der Zeitschrift Farbe und Lack 6/2007, Seite 28 das folgende Zitat: *„Der Einfluss von Schimmel-Fungiziden auf die Vergilbung von Latexfarben ist ein Dauerthema, dem sich auch Lakshmi Sada-sivan und seine Co-Autoren vor dem Hintergrund gesetzestbedingter Reformulierungen gewidmet haben. Sie untersuchten 300 Fungizide in Latexfarben mit unterschiedlichen Bindemitteln und Filmbildnern. Sie verwendeten drei Testmethoden, um die Vergilbung zu untersuchen. Demnach vergilben Farben, die IPBC-basierte und Chorothalonil-haltige Fungizide enthalten, am stärksten. Die geringste Vergilbung zeigten die Formulierungen, die DCOIT-basierte Fungizide enthielten.“*

Der Zusammenhang zwischen den Schichtdicken und der Stärke der Vergilbung ist logisch. Je mehr gelbgefärbte Abbauprodukte des IPBCs (Jod) in der Beschichtung enthalten sind, desto vergilbter erscheint sie.

Bild 1 > Circa ein Jahr nach der Fertigstellung eines Wintergartens kam es zu unregelmäßigen Vergilbungen an den Holzträgern, die sich mit der Zeit noch verstärkten.

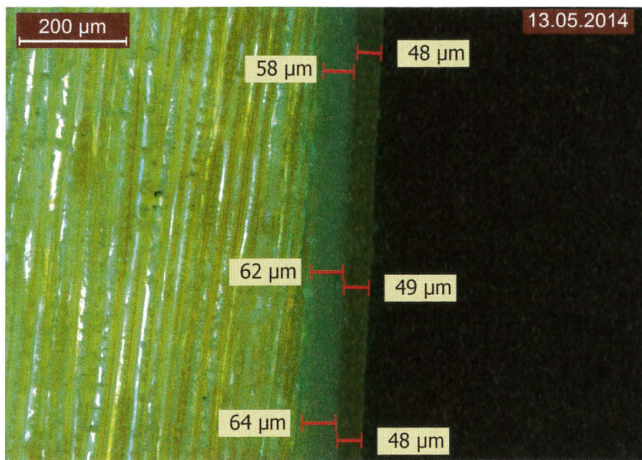
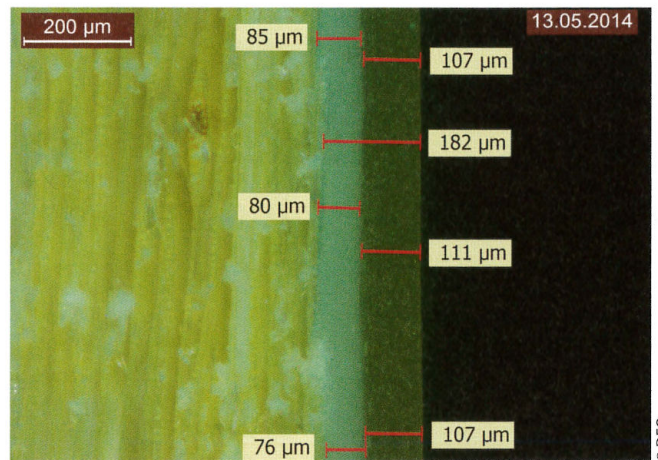
Das Fehlerbild kann zwei mögliche Quellen haben. Der „vergilbende“ Stoff kann entweder aus dem Holz oder aus dem Lack kommen. Aus diesem Grund wurden zwei Querschnitte erstellt: Von einer „guten“ Stelle, an der die Vergilbung nicht sichtbar war, und von einer „schlechten“ Stelle, an der sie sehr stark ausgeprägt war. Dabei zeigte sich ein Zusammenhang zwischen der Vergilbung und der Schichtdicke, insbesondere der Klarlackschicht. Je dicker die Schicht ist, desto gelber erscheint sie (Bild 2). Damit konnte das Holz als Ursache für die Vergilbung weitgehend ausgeschlossen werden.

Bild 2 > Bei den Querschnitten von einer nicht vergilbten (links) und einer stark vergilbten (rechts) Stelle zeigte sich ein Zusammenhang zwischen der Vergilbung und der Schichtdicke. Je dicker die Schicht, desto gelber erscheint sie.

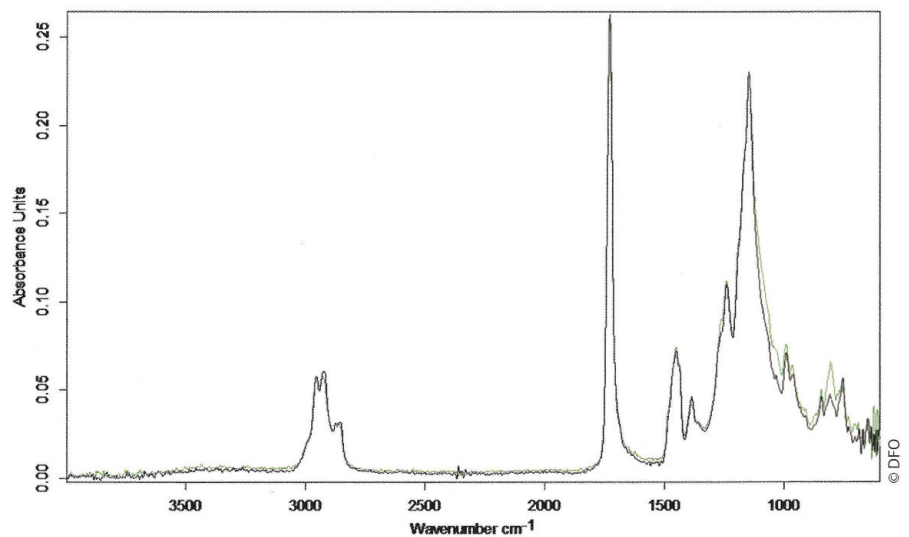
Um dies herauszufinden, wurde eine IR-Untersuchung der beiden Proben durchgeführt. Das Spektrum der „guten“ Stelle stimmte mit dem Spektrum der „schlechten“ Stelle überein (Bild 3). Somit ist davon auszugehen, dass im vergilbten Bereich keine Fremdsubstanzen vorliegen.

Bild 3 > Die IR-Spektren der nicht vergilbten und der vergilbten Proben stimmten überein. Somit ist davon auszugehen, dass im vergilbten Bereich keine Fremdsubstanzen vorliegen.

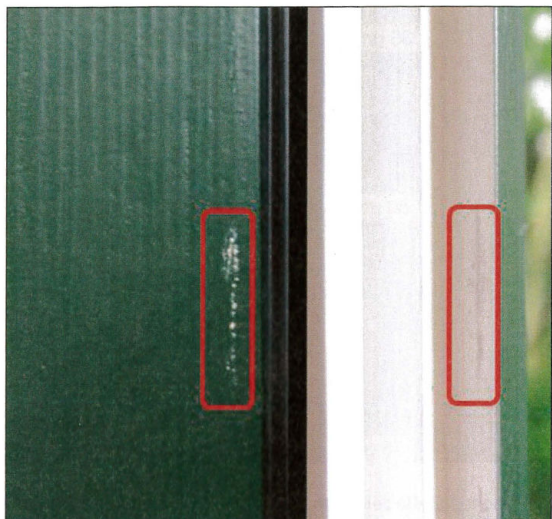
mittelt werden. Bei Abplatzungen denkt man zuerst an einen Vorbehandlungsfehler. Solch ein Fehler konnte jedoch nicht festgestellt werden. Alle Bauteile waren vor der Neubeschichtung ausreichend geschliffen und abgereinigt worden. Das Schadensbild trat nicht flächendeckend auf, sondern immer im Bereich von Kanten (Bild 4). Schnell wurde klar, dass eine unzureichende Blockfestigkeit der Beschichtung die Abplatzungen verursacht hatte. Die Blockfestigkeit beschreibt die Eigenschaft, dass zwei lackierte Flächen nach dem Trocknen und Aushärten der Beschichtung nicht mehr miteinander verkleben und sich ohne Beschädigung voneinander lösen können. Dies ist besonders bei Fenstern wichtig.

Bild 4 > Eine unzureichende Blockfestigkeit verursachte Abplatzungen an den Kanten eines eingebauten Holzfensters.

Sind die Holzfenster aber „verzogen“ kann es punktuell zu deutlich höheren Drücken kommen, doch solche Drücke lassen sich vor Ort kaum ermitteln. Dies kann zu Verblockungen der Beschichtung führen. Darauf weist auch der Lackhersteller in einem Schreiben vom September 2012 ausdrücklich hin: „Wie auch aus den genannten technischen Spezifikationen hervorgeht, wird die Blockfestigkeit unter einem bestimmten Druck geprüft. Wird dieser Anpressdruck überschritten, kann es auch bei einem blockfesten Produkt zu Verblockungen beziehungsweise Verklebungen kommen. In diesem Fall ist die Ursache nicht bei dem Produkt, sondern bei der Konstruktion der Fenster zu suchen.“ Mit der Begrifflichkeit „Konstruktion“ ist auch ein möglicher Verzug der Fenster gemeint. Im vorliegenden Fall wurde der Verzug der Fenster vor der Lackierung nicht überprüft. Wäre dies geschehen, hätte man den Verzug beseitigen und das Schadensbild verhindern können.
