Kunststoffe richtig beschichten

Die Kunststofflackierung stellt hohe fachliche Anforderungen an den Beschichter. Schon kleinste Unachtsamkeiten können hier zu massiven Fehlerbildern führen. Der folgende Beitrag beschreibt beispielhaft zwei Problemfälle und deren Lösungen.

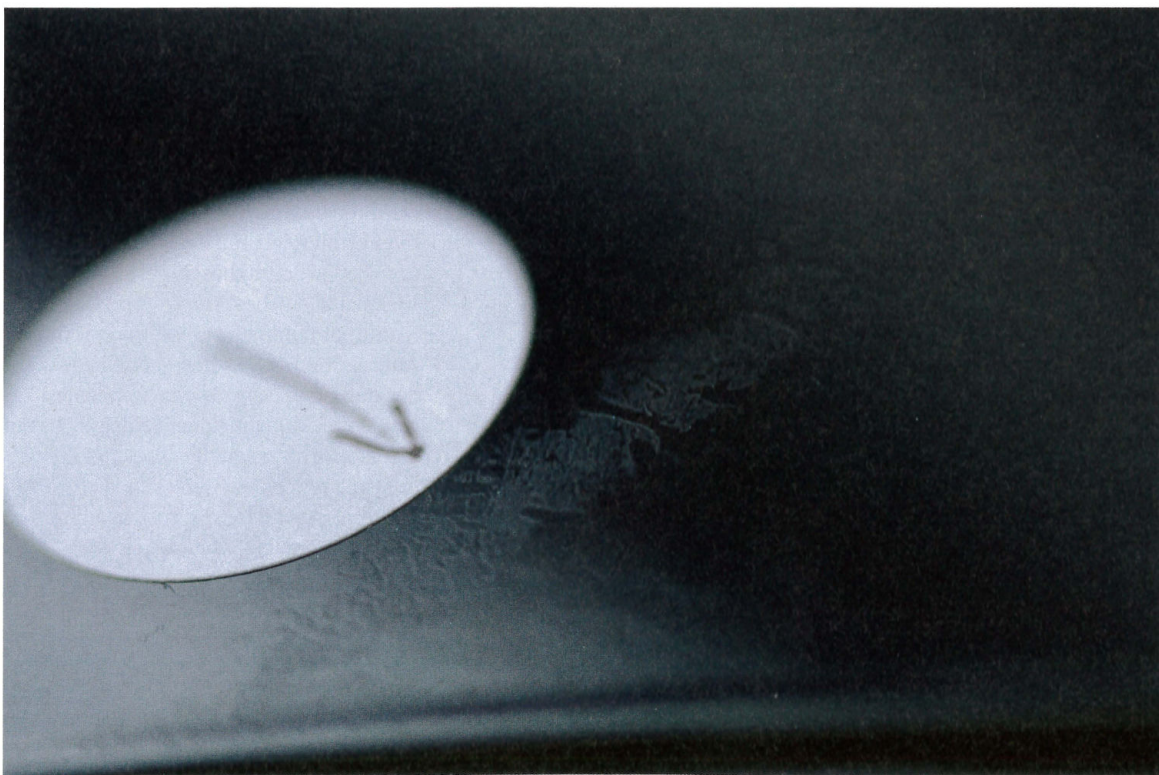
Fehler im Bereich der Kunststoffbeschichtung können unterschiedliche Ursachen haben, da es viele fachliche Anforderungen zu berücksichtigen gilt. In einem Fall traten bei lackierten Kunststoffbauteilen „Verpackungsmarken“ auf (*Bild 1*). Der Beschichter hatte die Lackieranlage neu

in Betrieb genommen und machte das Verpackungsmaterial oder den verwendeten Lack für das Fehlerbild verantwortlich. Vor Ort prüfte die Deutsche Forschungsgesellschaft für Oberflächenbehandlung e.V. (DFO) anhand einer Ofenkurve, ob der 2K-Lack im Ofen ausreichend ausge-

härtet wurde. Dabei stellte sich heraus, dass die Trocknungs- und Aushärtungsbedingungen von 20 Minuten bei 80 °C Objekttemperatur nicht eingehalten wurden und die Bauteile somit vor dem Verpacken nicht ausreichend aushärten konnten. Der Grund für die unzureichende Aushärtung

Bild 1 > Die unzureichende Aushärtung bei zu niedrig gewählter Ofentemperatur führte bei diesen Kunststoffbauteilen zu Verpackungsmarken.

war beim Beschichter selbst zu finden, der das Technische Datenblatt offensichtlich nicht korrekt gelesen hatte: Die Bauteile wurden im Ofen nicht bei der geforderten Objekttemperatur von 80 °C, sondern lediglich bei einer Umlufttemperatur von 80 °C getrocknet.

Das scheinbar plötzliche Auftreten des Fehlerbildes erklärt sich dadurch, dass zunächst mit einer geringeren Bandgeschwindigkeit gearbeitet wurde, was für die Aushärtung der Beschichtung ausgereicht hatte. Für die Abwicklung der Serienlackierung war diese Bandgeschwindigkeit aber zu gering. Der Fehler wurde im ersten Schritt durch eine Zwischenlagerung der Bauteile über einen Zeitraum von zwölf Stunden vor dem Verpacken behoben. Im zweiten Schritt wurde der Ofen der Anlage verlängert.

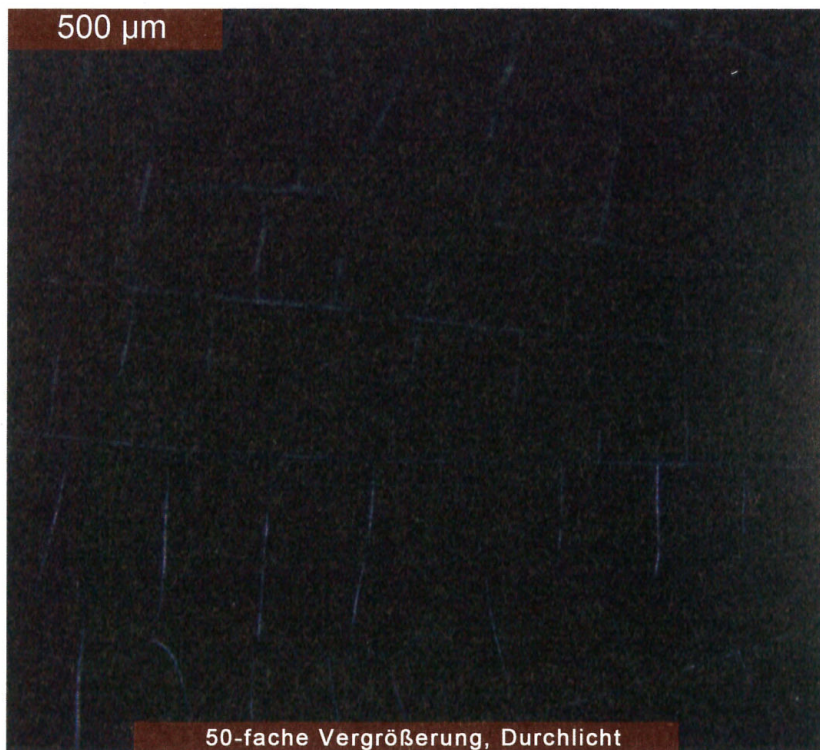
In einem anderen Fall stellte ein Unternehmen, das unter anderem Bedienelemente verbaut, an einem Großteil der Kunststoff-Schaltknöpfe eine feine Rissbildung in der Beschichtung fest (Bild 2). Es handelte sich um einen Zweischichtaufbau aus einer weißen Grundierung

und einem schwarzen Decklack. Das Unternehmen ließ die Bauteile in Asien fertigen und beschichten. Dabei gab es klare Vorgaben bezüglich des zu verwendenden Lacksystems und der Applikationsparameter. Im Anschluss an den Beschichtungsprozess wurden mittels Laser Symbole und Muster in die Beschichtung eingebracht.

Bei dem vorgeschriebenen Beschichtungsmaterial handelte es sich um ein 2-komponentiges Lacksystem mit hoher Beständigkeit gegenüber Reinigungsmitteln. Die DFO prüfte die chemische Beständigkeit der tatsächlich aufgetragenen Beschichtung und stellte fest, dass die Beschichtung bereits beim Abwischen mit Isopropanol angelöst wurde und Rissbildung zeigte. Eine IR-spektroskopische Untersuchung bestätigte die Vermutung, dass hier nicht die vorgegebenen 2K-Polyurethan-Lacke, sondern 1K-Acrylat-Lacke verwendet worden waren. Diese weisen allgemein eine deutlich geringere chemische Beständigkeit auf und in diesem Fall auch eine unzureichende Elastizität. Zudem löste das im schwarzen Decklack enthaltene Butylacetat die bereits getrocknete weiße Grundierung teilweise wieder an und verursachte eine Rissbildung, die bei mechanischer Beanspruchung eine Rissfortpflanzung im Decklack zur Folge hatte. Beim Endkunden führten die mechanische Beanspruchung und das Abwischen der Bedienelemente mit lösemittelhaltigen Reinigern zu dem vorliegenden Fehlerbild. //

Bild 2 > Aufgrund der Verwendung eines Lacksystems mit geringer chemischer Beständigkeit auf Kunststoff-Schaltknöpfen zeigte sich eine feine Rissbildung.
