# Strahlen als Vorbehandlungsprozess vor der Lackierung

Mit einem Strahlprozess werden unter normalen Bedingungen nur feste Verunreinigungen entfernt und der Untergrund aufgeraut. Rückstände, zum Beispiel Fette und Öle, führen zu Haftfestigkeitsverlusten der Beschichtung. Der folgende Beitrag beschreibt beispielhaft Problemfälle aus der Praxis.

Ernst-Hermann Timmermann

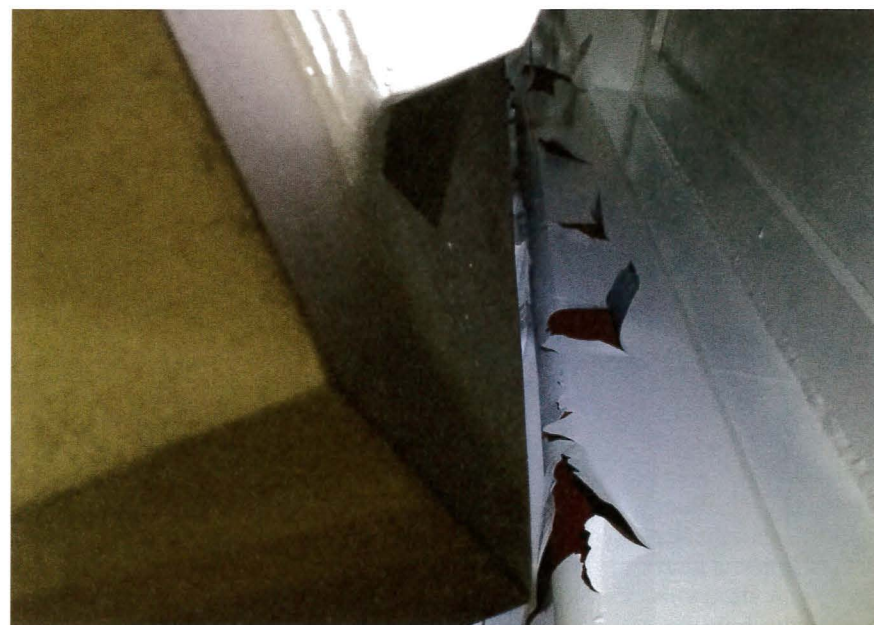
Im vorliegenden Fall traten bei Bauteilen, die nach einem Strahlprozess mit einem mehrschichtigen Flüssiglackaufbau beschichtet wurden, zeitversetzt Haftfestigkeitsprobleme auf. Die Beschichtung löste sich großflächig von der Bauteiloberfläche (Bild 1). Im Rahmen der nachfolgenden

**Bild 1** > Strahlmittelreste verhinderten bei diesen Bauteiloberflächen den Verbund zwischen Grundierung und Werkstückoberflächen. Die Beschichtung löste sich großflächig von der Bauteiloberfläche.

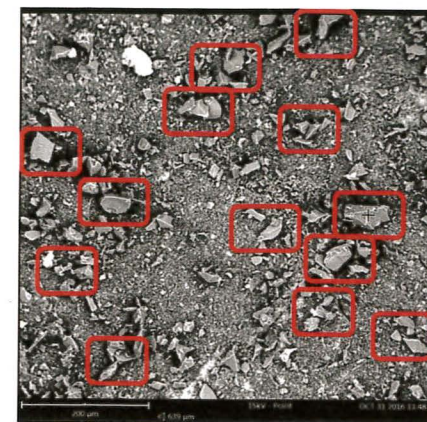
**Bild 2** > REM-Aufnahme der Unterseite der abgeplatzten Beschichtung.

REM/EDX-Untersuchungen (siehe Info-Kasten) an der Unterseite der abgeplatzten Beschichtung konnten dort Siliziumdioxid-Bestandteile (rot eingekreist in Bild 2) festgestellt werden, die kein natürlicher Bestandteil des Beschichtungsmaterials waren. Diese Körner konnten letztendlich dem vor der Lackierung nicht entfernten Strahlmittel zugeordnet werden. Als Strahlmittel kam Quarzsand zum Einsatz, das nicht mehr für diesen Anwendungszweck erlaubt ist. Die Strahlmittelreste haben den Verbund zwischen der Grundierung und der Werkstückoberfläche verhindert.

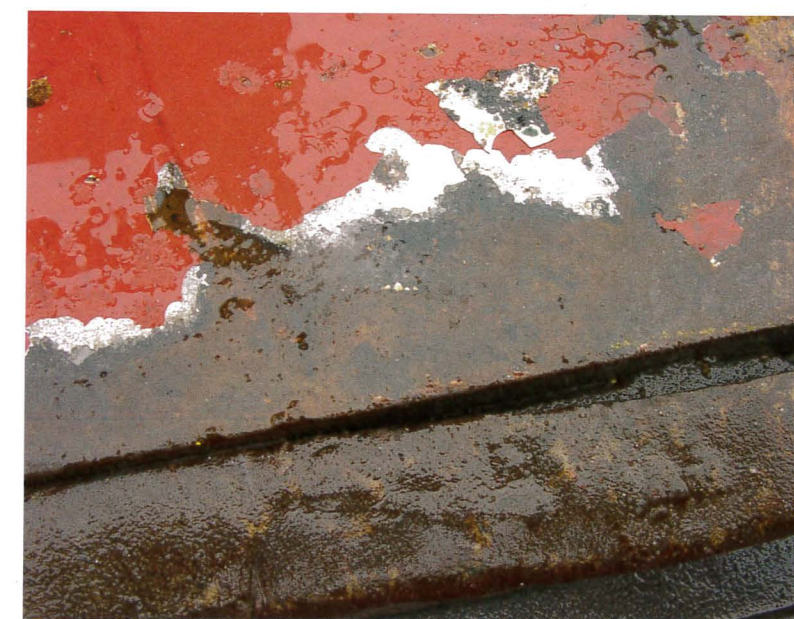
**Bild 3** > Metallischer Glanz durch schützende Fettschicht

Bei einem Kunden des Maschinenbauers wurde vor Ort eine Maschine begutachtet. Vor der Begutachtung wurde diese aufgrund der starken Verschmutzung mit einem Hochdruckreiniger gereinigt. Dabei lösten sich weitere Teile der Beschichtung. Unter der abgeplatzten Beschichtung konnte man metallisch glänzende Bereiche (Bild 3) erkennen. Der Vertreter des Maschinenbauers, dem die DFO erklärt hatte, dass es sich hier wohl um einen Vorbehandlungsfehler handeln würde, erklärte, dass die

Die blanken Stellen, die eigentlich hätten rosten müssen, sind offensichtlich durch einen Fettfilm so gut geschützt, dass an diesen Stellen erst zeitversetzt eine Korrosion beginnen wird. Bei der Begutachtung des Vorbehandlungs- und Lackierprozesses wurde schnell klar, woher die vergleichsweise hohen Ölmengen auf den Bauteiloberfläche kamen. Die Einzelbauteile der Maschine wurden im Rahmen der mechanischen Bearbeitung mit Kühlschmierstoffen beaufschlagt. Mit diesen Stoffen waren die Bauteile stark kontaminiert.

Da das Strahlmittel zu dem damaligen Zeitpunkt kein Zusatzmittel enthielt, wurden die Verunreinigungen gleichmäßig auf der Bauteiloberfläche verteilt. Mittlerweile setzt

das Unternehmen ein Zusatzmittel ein und hat seitdem keine Probleme mehr mit Haftfestigkeitsverlusten.

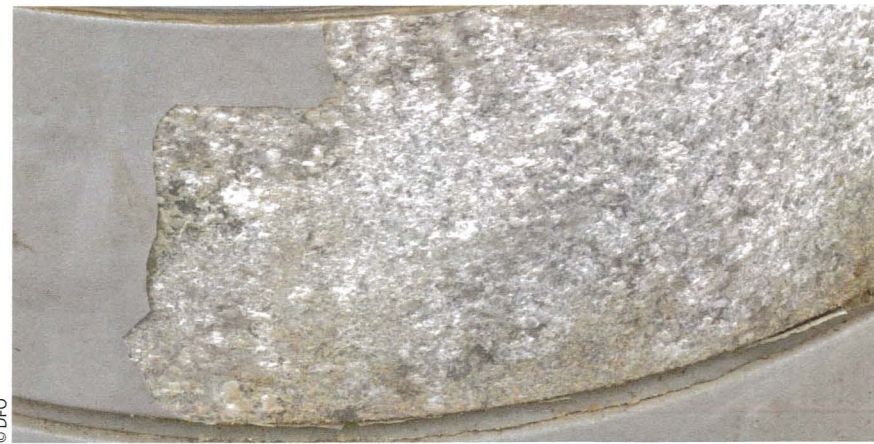
**Bild 4** > Bereich der abgeplatzten Beschichtung.

Der Hersteller von lackierten Bauteilen aus Aluminium hatte als Vorbehandlungsprozess den Strahlprozess eingeführt. Die Bauteile wurden dabei nach der Herstellung mit Glasperlen gestrahlt und dann eingelagert. Nach Wochen oder Monaten wurden die Bauteile dann lackiert. Bei einem Teil der Bauteile kam es dann beim Kunden, der diese bestimmungsgemäß im Außeneinsatz verwendete, zu Abplatzungen (Bild 4) der Beschichtung.

Offensichtlich wurde die Bauteiloberfläche viel zu früh vor dem Aufbringen der Beschichtung gestrahlt. Auf der Oberfläche hat sich während der Lagerung die Oxidhaut zurückgebildet. Daher ist die gängige Empfehlung, zeitnah nach dem Strahlen zu lackieren, ernst zu nehmen. //

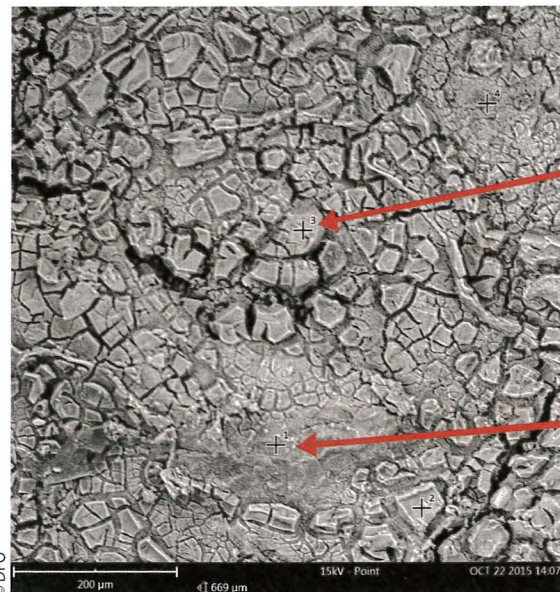
**Bild 5** > Korrosionsrückstände an der Unterseite der abgeplatzten Beschichtung.

An der Unterseite der Beschichtung konnten in großen Mengen Korrosionsprodukte des Aluminiumsubstrates mit Hilfe der

REM/EDX-Messung (Bild 5) nachgewiesen werden.
