Fehlerfrei beschichten

Die Pulverbeschichtung ist ein äußerst komplexer Prozess, bei dem massive Fehlerbilder aus den unterschiedlichsten Gründen auftreten können. Der folgende Beitrag beschreibt verschiedene Schadensfälle und zeigt Ursachen sowie Lösungen auf.

Ernst-Hermann Timmermann

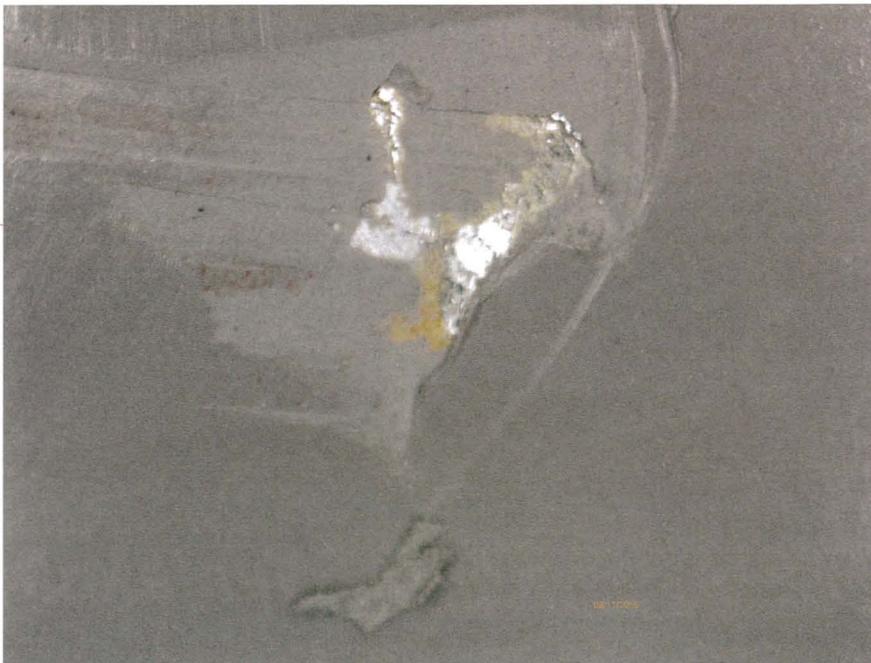
nächst deutete alles auf einen Fehler im Vorbehandlungsprozess hin, da nach dem Anschneiden mit einem Skalpell bräunliche Rückstände unter der Beschichtung sichtbar wurden (Bild 1). Allerdings trat das Fehlerbild nicht auf allen Profilen gleichmäßig auf. Vielmehr kam es zu einer Anhäufung von Einschlüssen in der Beschichtung.

Grund für das vorliegende Fehlerbild war mit sehr hoher Wahrscheinlichkeit die sogenannte Lochkorrosion. Die Lochkorrosion bei Aluminium wird in der Literatur wie folgt beschrieben: „Elektrolytischer Metallabtrag in neutralen oder sauren Medien an einzelnen Oberflächenstellen erzeugt Löcher mit einer Tiefe, die in der Regel größer als der Lochdurchmesser ist

Bild 1 > Nach dem Anschneiden der Fehlstelle wurden bräunliche Rückstände unter der Beschichtung sichtbar.

Die Ursachen für Lochkorrosion können unterschiedlich sein. Die wahrscheinlichste Variante war in diesem Fall, da nicht alle Profile und Flächen betroffen waren, eine übereinander Lagerung von mit Salzen kontaminierten Profilflächen.

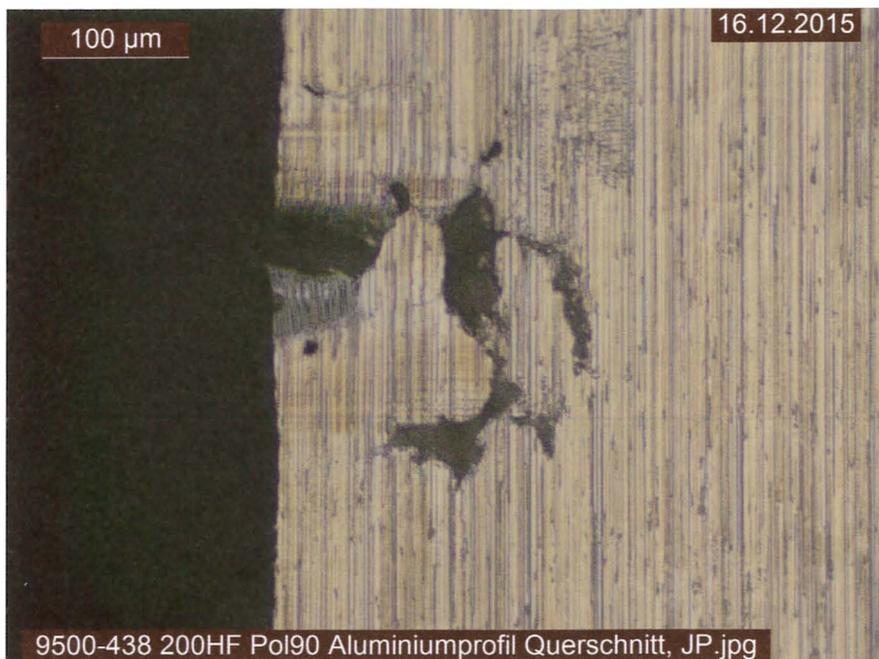
Mittels Mikrotomschnitt konnte der Fehlerbereich im Querschnitt dargestellt werden (Bild 2). Hierbei stellte sich heraus, dass sich vermutlich Löcher im Profil befinden. Weiterhin konnte eine braune Verfärbung der darüber liegenden Beschichtung beobachtet werden. Diese Löcher

Bild 2 > Der Fehlerbereich des beschichteten Aluminiumprofils im Querschnitt.

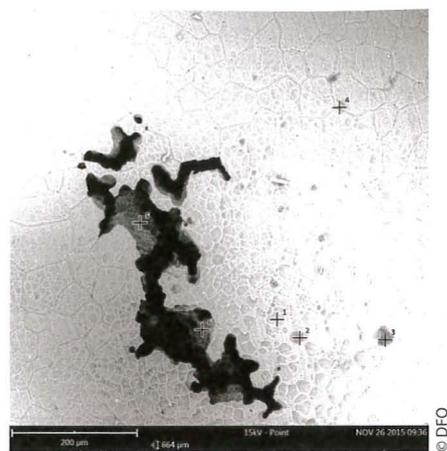
zeigten sich nach der Entlackung der Bauteile bereits auf den rohen Profilen und waren im Querschliff dann sehr deutlich zu erkennen. Besonders gut sichtbar war das Schadensbild auch in der Draufsicht unter dem Rasterelektronenmikroskop (Bild 3).

Bild 3 > Das Schadensbild des Aluminiumprofils war in der Draufsicht unter dem Rasterelektronenmikroskop besonders gut erkennbar.

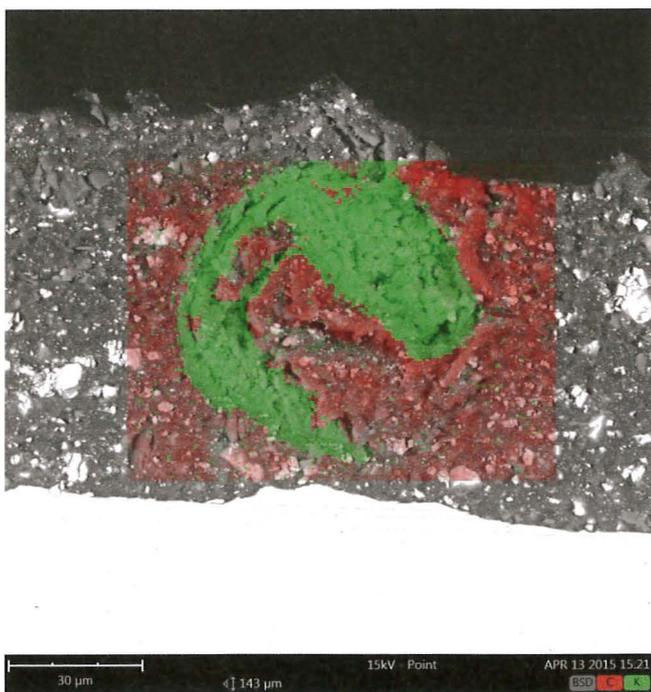
Bild 4 > EDX-Mapping der gefundenen Hohlkugeln in der Beschichtung.

Bei einer Begehung der Lackieranlage, einschließlich des Pulvereinbrennofens, wurden Stäube gefunden, die bei näherer Untersuchung Hohlkugeln offenbarten, welche weitgehend aus Kaliumhydroxid bestanden. Diese Kugeln stimmten optisch und chemisch mit den Einschlüssen überein, die in der Beschichtung gefunden wurden (Bild 4).

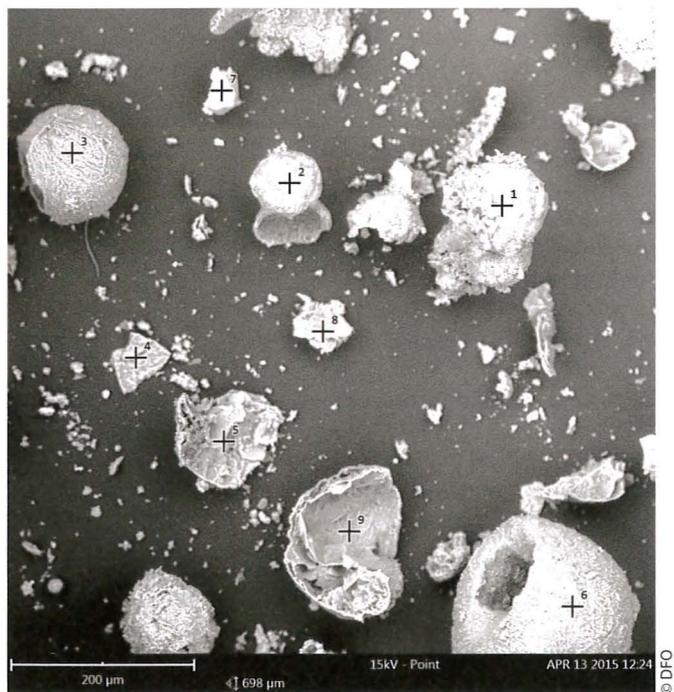
Bild 5 > REM-Aufnahme der schadensauslösenden Partikel.

Auf der Suche nach der Quelle des Kaliumhydroxids konnte relativ schnell der Entlackungsprozess identifiziert werden. Zum damaligen Zeitpunkt bestanden die Warenträger aus zugeschweißten Hohlprofilen. Allerdings war die Verschweißung bei einem Teil der Warenträger nicht richtig zugeschweißt, wodurch Entlackungsflüssigkeit in die Hohlräume eindringen konnte. Im Pulvereinbrennofen wurden diese Entlackungsmittelreste zu kleinen Kügelchen zerstäubt (Bild 5). Mittlerweile sind die Hohlprofile durch stabile, leichtere T-Profile ersetzt worden. //
