Hydrolyselagerung – Fehlerbilder verstehen

Wenn es bei der Prüfung der Hydrolysebeständigkeit zu Fehlerbildern kommt, muss das nicht zwangsläufig an der Beschichtung selbst oder der Vorbehandlung liegen. Der vorliegende Fall zeigt, wieso die frühzeitige Prüfung des Substrats unter Umständen Zeit und Kosten sparen kann.

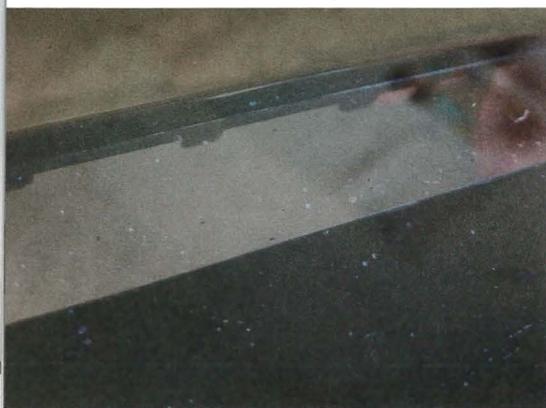
Der DFO wurden mit einem lösemittelhaltigen Klarlack beschichtete Kunststoffbauteile zur Untersuchung zugesandt, die in der Hydrolysebeständigkeitsprüfung gemäß TL 226 Auffälligkeiten zeigten. Die Bauteile bestanden aus einem transparenten Sichtfenster, das mit einem schwarz eingefärbtem Kunststoffrahmen hinterspritzt war. Das Fehlerbild trat in Form von zwei gleichmäßig auf dem Bauteil verteilten Fehlerarten auf: „Glitzerstellen“ und „schwarze Einschlüsse“, die jeweils abhängig von Betrachtungswinkel und Ausleuchtung gut sichtbar bis hin zu vollständig unsichtbar waren. Eine bei dieser Prüfung häufig zu beobachtende Blasen-

Bild 1 > Das Fehlerbild trat in Form von zwei gleichmäßig auf dem Bauteil verteilten Fehlerarten auf: „Glitzerstellen“ und „schwarze Einschlüsse“.

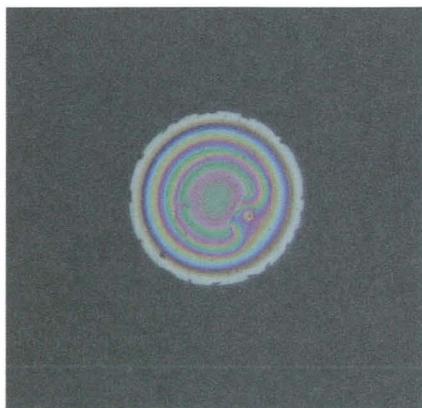
Bei lichtmikroskopischer Betrachtung mit einem Polarisationsfilter sind in allen Fehlerstellen Interferenzeffekte in elliptischer oder kreisförmiger, sphärischer Ausprägung erkennbar (*Bild 2* und *Bild 3*). Die elliptischen Fehlerstellen waren den visuell „schwarzen Einschlüssen“ zuzuordnen, während die kreisrunden Fehlerstellen hell glitzerten.

Bild 2 > Lichtmikroskopische Aufnahme des Fehlerbildes „Glitzerstellen“ in 200-facher Vergrößerung.

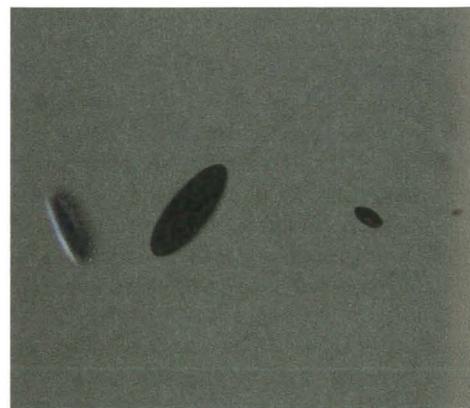
Bild 3 > Das Fehlerbild „schwarze Einschlüsse“ im Lichtmikroskop bei 100-facher Vergrößerung.

sibel, allerdings nicht die Rissbildung. Die Unterscheidung zwischen den beiden Fehlerbildern „Glitzerstellen“ und „schwarze Einschlüsse“ war nur ein visueller Effekt desselben Fehlerbildes. Allein die Ausrichtung der Risse im Substrat bewirkte abhängig vom Blickwinkel einen unterschiedlichen optischen Eindruck. Die elliptischen „schwarzen Einschlüsse“ erwiesen sich als seitlich betrachtete runde Glitzerstellen.

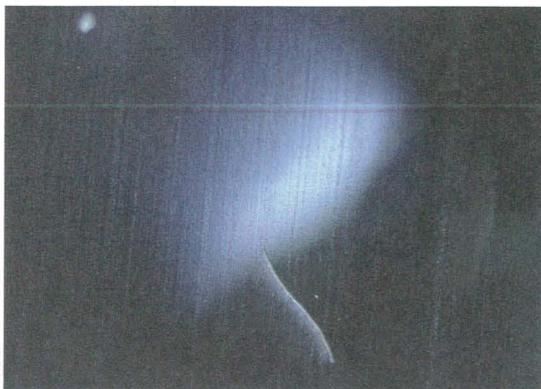
Bild 4 > Lichtmikroskopische Betrachtung in 100-facher Vergrößerung: Bei weiteren Querschnitten konnten im Substrat sehr feine Risse gefunden und eine teilweise diffuse Lichtbrechung beobachtet werden.

Bei weiteren Querschnitten konnten im Substrat sehr feine Risse gefunden und eine teilweise diffuse Lichtbrechung beobachtet werden (Bild 4).

Folglich war die Fehlerursache auf ein ungeeignetes Substrat zurückzuführen, was die Beschichtung oder eine mangelhafte Vorbehandlung der Kunststoffblenden als Fehlerursache ausschließt. Der eingesetzte Kunststoff war nicht ausreichend hydrolysestabilisiert, so dass es während der Prüfung zu Rissbildung mit anschließender Wassereinlagerung kam. Die Wassereinlagerung war zwar zum Großteil rever-

Eine Beurteilung der Beständigkeit der Beschichtung gegenüber der Hydrolysebeanspruchung nach TL 226 war folglich aufgrund des ungeeigneten Kunststoffsubstrats nicht möglich. Um das eingesetzte Substratmaterial als Fehlerursache schnellstmöglich identifizieren oder ausschließen zu können, empfiehlt es sich immer auch ein unbeschichtetes Rohteil mit zu prüfen, selbst wenn es sich um ein bereits freigeprüftes Substratmaterial handelt.
