Fehler richtig beschreiben und zuordnen

Treten Beschichtungsfehler auf, sollten Fehlerbeschreibung und -zuordnung sorgfältig erfolgen, damit Ursachensuche und Gegenmaßnahmen nicht ins Leere laufen. Das zeigt der nachfolgende Fall exemplarisch.

Punktuelle Fehlerstellen in der Pulverbeschichtung

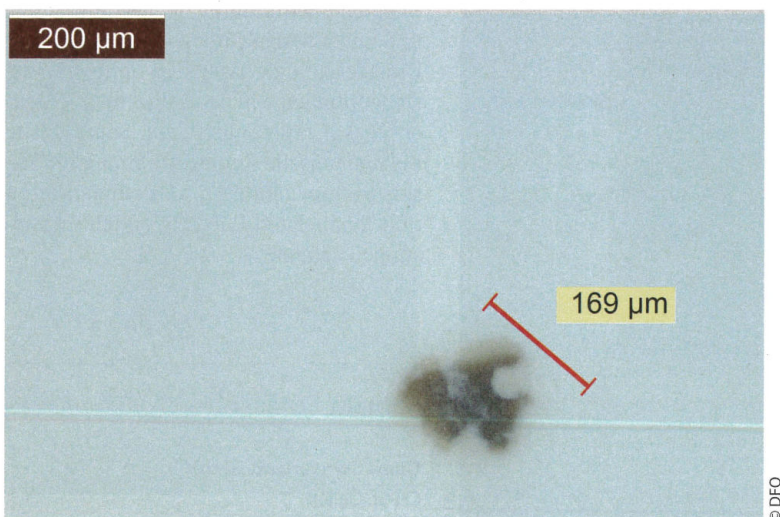
Der Hersteller der Blenden war jedoch nicht davon überzeugt, dass der Lackierprozess allein das Fehlerbild erzeugt hatte, und beauftragte die DFO mit einer genaueren Untersuchung. Bereits bei der Betrachtung der Fehlerstellen mittels Lichtmikroskopie fiel auf, dass sowohl die kleinen als auch die großen Stippen alle bräunliche, transluzente Einschlüsse aufwiesen (Bild 1).

Die Morphologie der Einschlüsse legte nahe, dass es sich um einen Kunststoffpartikel handeln könnte, woraufhin der Fehlerbereich zunächst mittels IR-Spektroskopie untersucht wurde. Das detektierte Spektrum stammte größtenteils vom Pulverlack (polyesterbasiert), wies allerdings auch vereinzelt Absorptionsbanden auf, die Polyvinylchlorid (PVC) zugeordnet werden konnten. Der Grund für das Mischspektrum aus PVC und Pulverlack war die teilweise Marmorierung des Einschlusses mit Pulverlack. Um also zu bestätigen, dass es sich bei den Einschlüssen um PVC handelte, wurden die Fehlerstellen per energiedispersiver Röntgenspektroskopie (EDX) untersucht. Hier konnten schließlich große Mengen Chlor ausschließlich im Fehlerbereich detektiert werden.

Bild 1 > Fehleraufsicht per Lichtmikroskopie: Es zeigen sich bräunlich, transluzente Einschlüsse in der Beschichtung.

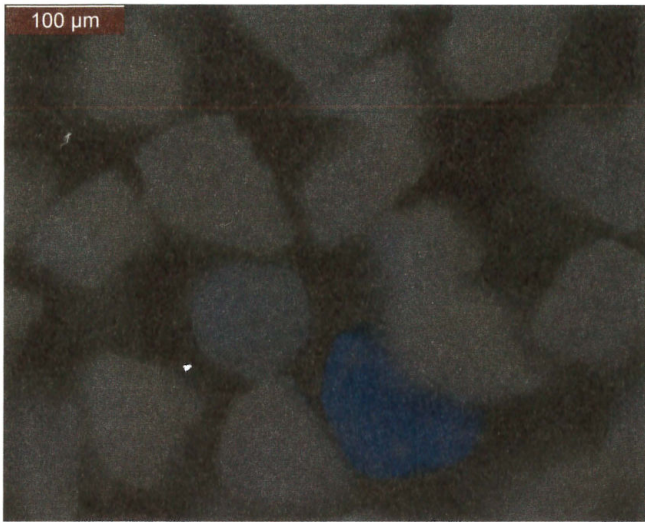
Bild 2 > Pulverlackpartikel unter dem Fluoreszenzmikroskop: Hier konnten vereinzelt fluoreszierende Partikel sichtbar gemacht werden.

Nun galt es nachzuweisen, dass die fehlerverursachende Pulverlackcharge wirklich PVC-Partikel enthielt. Da anzunehmen war, dass sich die PVC-Partikel durch den Mahlprozess in Größe und Form visuell nur schwer von „echten“ Pulverlackpartikeln unterscheiden lassen, wurde eine Probe des Pulverlacks zunächst mittels Fluoreszenzmikroskopie untersucht. Hier konnten vereinzelt stärker fluoreszierende Partikel sichtbar gemacht werden (Bild 2). Die Position der Partikel wurde markiert und per EDX-Mapping untersucht (Bild 3). In den fluoreszierenden Partikeln konnten große Mengen Chlor nachgewiesen werden, die auf die gesuchten PVC-Partikel schließen ließen. Somit konnte die Quelle des Fehlerbildes eindeutig dem Herstellprozess des Pulverlacks zugeordnet werden. Wäre der Hersteller der Blenden der falschen Fehlerbeschreibung (Kocher, Verschmutzungen im Lackierprozess) gefolgt, hätten entspre-

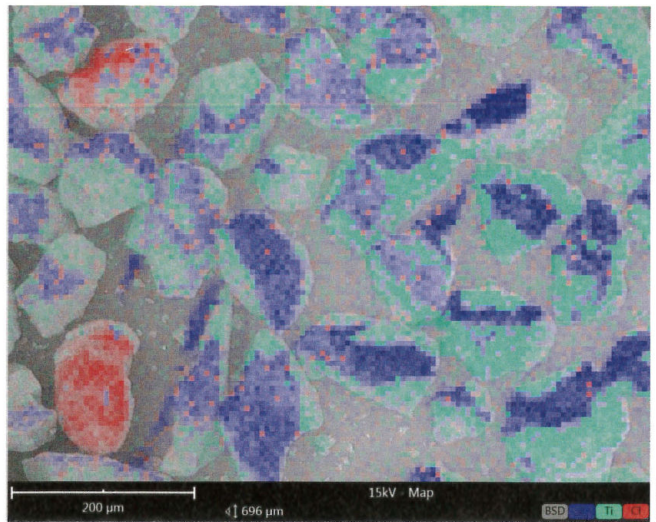
Bild 3 > Pulverlackpartikel in der EDX: In den fluoreszierenden PVC-Partikeln konnten große Mengen Chlor nachgewiesen werden (rot).

Doch woher stammten die PVC-Einschlüsse und wieso waren diese mit Pulverlack durchsetzt? Da sich das Fehlerbild auf eine Lackcharge eingrenzen ließ, lag der Verdacht nahe, dass die PVC-Partikel während der Lackherstellung in den Pulverlack geraten waren. Eine mögliche Fehlerquelle lag im Bereich der Extrusion: Zur Reinigung von Extrudern wird häufig PVC durch den Extruder geleitet, da es sich um einen preisgünstigen Kunststoff handelt. Das PVC wird nach der Reinigung verworfen und die nächste Pulverlackcharge kann extrudiert werden. Verbleiben jedoch PVC-Reste im Extruder, so werden diese von der nachfolgenden Lackcharge aufgenommen und ausgetragen. Im anschließenden Mahlprozess wird das PVC mit dem restlichen Pulverlack feingemahlen und abgefüllt.
