# Verstopfte Pulverlackieranlage?

Dass die Lackherstellung und -anwendung äußerst komplex und alles andere als simpel ist, zeigt wieder das folgende Praxisbeispiel, bei dem eine verstopfte Pulverlackieranlage zu hitzigen Diskussionen führte.

Wenn Fehler im Beschichtungsprozess auftreten, steht schnell die komplette Produktionskette still. Bei einem Beschichter kam es beispielsweise immer wieder zu „Verstopfungen“ in einer Pulverlackieranlage. Das führte dazu, dass die Produktion jedes Mal gestoppt und die Pulverlackschläuche, Fangdüsen sowie die gesamte Applikationstechnik aufwendig gereinigt werden mussten.

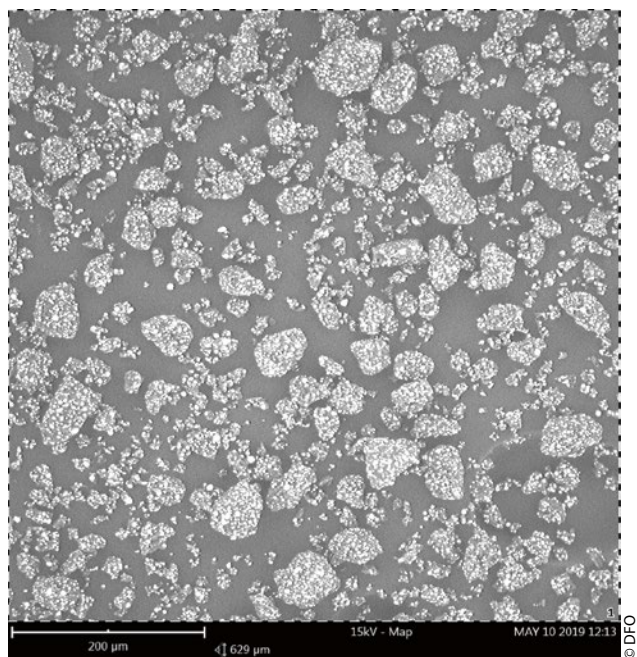
**Bild 1** > REM-Aufnahme des Pulverlacks mit hohem Feinkornanteil.

Der Grund für die schlechte Fluidisierbarkeit konnte ebenfalls bestimmt werden. Im Vergleich zu den gut verarbeitbaren Pulverlackchargen wurde in den nicht beziehungsweise sehr schlecht fluidisierbaren Chargen ein sehr hoher Feinkornanteil gefunden (*Bild 1*), was letztlich in einer ungünstigen Korngrößenverteilung resultiert. Zusätzlich konnte in einer der Chargen per Energiedispersiver Röntgenspektroskopie (EDX) ein hoher Anteil Zink detektiert werden, dafür jedoch keinerlei andere anorganischen Füllstoffe oder Pigmente (*Bild 2*). Folglich handelte es sich um eine Zinkstaubgrundierung, die in der Praxis meist eine relativ hohe Dichte aufweist. Beides kann sich negativ auf die Fluidisierbarkeit auswirken.

Als Ursache konnte also die Pulverlackqualität bezüglich Korngrößenverteilung und chemischer Zusammensetzung identifiziert werden. Die lag selbstverständlich nicht in der Verantwortung des Anlagenherstellers, der somit entlastet werden konnte.

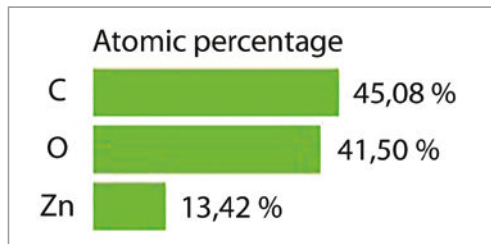
**Bild 2** > Elementare Zusammensetzung der Zinkstaubgrundierung mit hohem Zink-Anteil.
