Wie steuert man den Glanzgrad einer Beschichtung?

Lokal stark voneinander abweichende Glanzgrade auf Bauteilen können eine umfangreiche Fehlersuche nach sich ziehen. Das folgende Schadensfall-Beispiel aus der Automobilindustrie zeigt, wie so einem vermeintlich rätselhaften Fehlerbild am Ende meist doch eine simple und eindeutige Ursache zugeordnet werden kann.

David Hoffmann

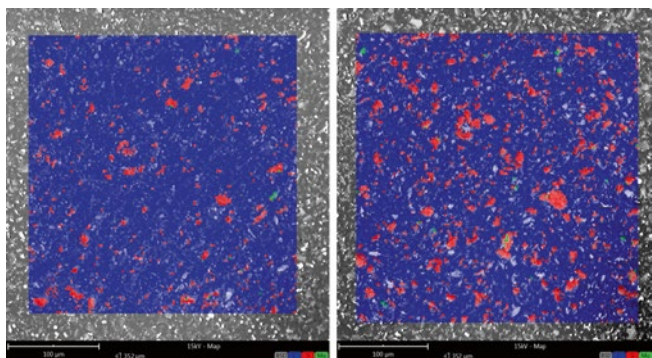
Daraufhin wurden per energiedispersiver Röntgenspektroskopie (EDX) erneut die Bereiche von höherem Glanzgrad mit den Bereichen niedrigerer Glanzgrade verglichen. Mit Fokussierung auf das Element Silizium machten die EDX-Mappings sichtbar, dass in den matten Bereichen deutlich mehr Silizium detektierbar war als in den glänzenderen Bereichen (*Bild 1*). Silizium kann in Beschichtungen in vielfacher Form vorkommen: Typischerweise werden hier zum Beispiel Füllstoffe auf Basis von Schichtsilikaten oder Entschäumer und Verlaufsmittel auf Silan- oder Siloxan-Basis eingesetzt. In diesem Fall

Bild 1 > EDX-Mapping der glänzenderen Bereiche (links) und der matteren Bereiche (rechts) der Beschichtung in Aufsicht (blau = Kohlenstoff, rot = Silizium).

war pyrogenes Siliziumdioxid als Mattierungsmittel in der Lackrezeptur enthalten. Als relativ grobkörniger Lackbestandteil verteilt sich das Siliziumdioxid homogen in der Beschichtung, was in einer Aufrauung der Beschichtungstopografie resultiert. Dies ist gleichbedeutend mit einer Reduzierung des Glanzgrades. Über Menge und Teilchengröße der pyrogenen Kieselsäure lässt sich der Glanzgrad einer Beschichtung steuern.
