Kleine Ursache – große Wirkung

Haftfestigkeitsverluste werden häufig durch eine schlechte Vorbehandlung oder eine fehlerhafte Applikation ausgelöst. Allerdings kann die Ursache auch im Lacksystem oder in anderen vorgeschalteten Prozessen liegen, wie das folgende Fallbeispiel zeigt.

Nicole Dopheide

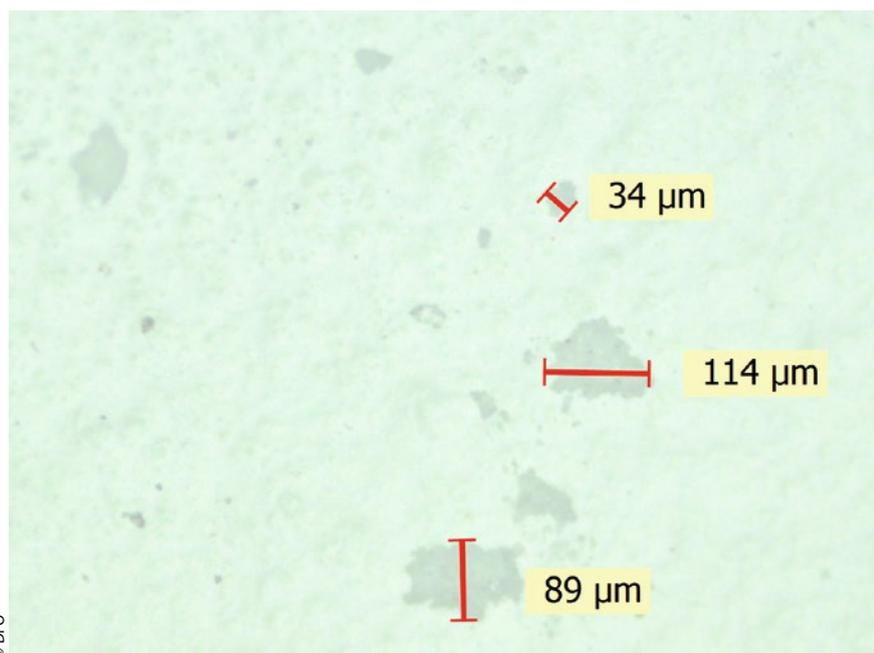
Die Unterseite des Decklackes weist Rückstände der Grundierung auf.

Parallel dazu wurde sowohl die Decklackunterseite als auch die Grundierungsoberfläche im Labor der DFO untersucht. Im ersten Schritt erfolgte eine lichtmikroskopische Untersuchung der Oberfläche. Dabei konnte festgestellt werden, dass sich der Decklack überwiegend rückstandsfrei von der Grundierung ablöst, jedoch an manchen Stellen auch größere Fragmente der Grundierung anhafteten. Es schien also eine Trennschicht zu geben.

Das Ergebnis war eindeutig: In der fehlerhaften Probe konnte im Delaminations-

bereich ein Stoff nachgewiesen werden, der unter anderem als Rheologieadditiv eingesetzt wird. Jedoch wird dieser Stoff auch in Kosmetika und vielen anderen Produkten verwendet, weshalb das Ergebnis vom Lacklieferanten angezweifelt wurde. Da die Kontamination aber sehr großflächig auf der Oberfläche verteilt war, konnte eine Fremdkontamination weitgehend ausgeschlossen werden. Vom Lackhersteller wurde dennoch angenommen, dass die Substanz über die Luft und mit „Kosmetika“ als Quelle in den Prozess eingetragen wurde.

Aus diesem Grund wurde Aluminiumfolie im Lackierbereich ausgelegt und nach 24 Stunden wieder entnommen. Auf den Folienoberflächen konnten keinerlei Fremdstoffen nachgewiesen werden, die zu den auf den Fehlerbauteilen gefundenen Substanzen passten. Die Haftfestigkeitsprobleme konnten somit eindeutig dem Rheologieadditiv zugeordnet werden, das für diese Lackrezeptur und Anwendung offensichtlich nicht geeignet war.
