Rühren nicht vergessen

Ein sehr häufig auftretendes Fehlerbild sind abplatzende Beschichtungen – ob vom Substrat oder von einer darunterliegenden Beschichtung. Meist liegt die Ursache in einer mangelhaften Vorbehandlung, einer ungeeigneten Grundierung oder einem falschen Mischungsverhältnis. In einigen Fällen ist es jedoch nicht so einfach...

Bei einem Schadensfall, mit dem die DFO Service GmbH beauftragt wurde, kam es zu Haftfestigkeitsverlusten zwischen Basislack und Klarlack. Das Fehlerbild war auf nur eine Charge eines bestimmten roten Farbtons beschränkt. Bei den ersten Untersuchungen wurden alle Einstellungen der Anlage sowie die Mischungsverhältnisse und die Trocknungsbedingungen überprüft. Diese waren alle in Ordnung. Auch die Überprüfung eines Rückstellmusters des Lackes ließ keine Störungen erkennen.

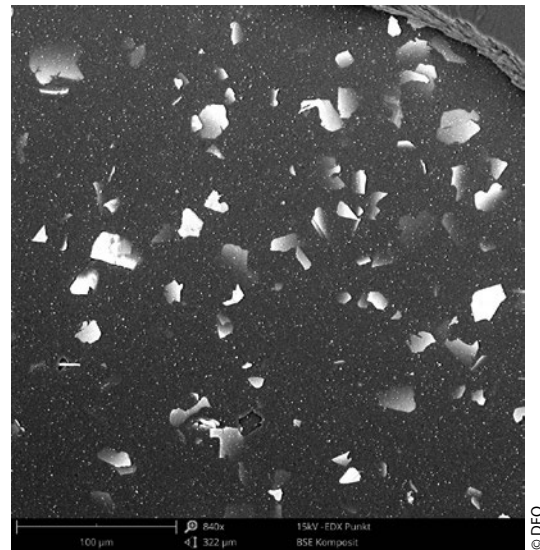
Bild 3 > REM-Bild: Aufsicht auf die Basislackoberfläche mit an der Oberfläche angereicherten Pigmenten (helle Flächen und Spots)

Bei dieser Analyse wurde eine erhöhte Menge der beiden Rotpigmente MePTCDI und Chinacridon an der Oberseite des Basislacks ermittelt. Zusätzlich wurde festgestellt, dass die MePTCDI- und Chinacridon-Konzentration in den ersten circa 10 bis 50 nm signifikant abfällt. Die Konzentration direkt an der Oberfläche lag um etwa eine Zehnerpotenz über der Konzentration des roten Pigments im Volumen der Beschichtung. Darüber hinaus wurden keine anderen haftfestigkeitsmindernden Substanzen wie Silikone oder Öle im Delaminierungsbereich gefunden.

Die erhöhte Konzentration von MePTCDI und Chinacridon an der Basislackoberfläche deutet auf ein Aufschwimmen der Pigmente hin. Nun musste nur noch die Frage geklärt werden, warum sich das Pigment an der Oberfläche des Basislacks angereichert hat.

Die Begründung war, dass ein Aufrühren ohnehin unmittelbar vor der Lackierung stattfinden sollte. Dies geschah jedoch teilweise erst Stunden oder Tage später. Somit wurde ein klassischer Lösemittelschock im Gebinde verursacht, bei dem durch die nun an der im Gebinde lokal hohen Menge an Lösemittel die Dispergieradditive von den Pigmenten desorbiert wurden. Die somit destabilisierten Pigmente reichert sich anschließend an der Oberfläche des Lackfilms an und führten zu einer reduzierten Haftfestigkeit der nachfolgenden Klarlackschicht, was wiederum zu der Delamination führte.

Eine Zumischung zu einem Lacksystem – sei es bei der Produktion, dem Auflacken, einer Nachtönung oder der Einstellung der Viskosität durch Lösemittelzugabe – sollte immer unter Rühren stattfinden, um solche und vergleichbare negative Auswirkungen zu vermeiden. //
