Phosphatierverfahren und ihre Stolperfallen

Ernst-Hermann Timmermann

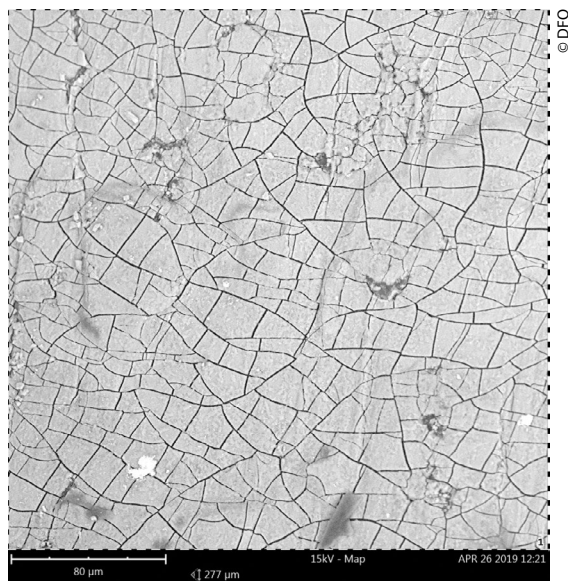
REM Aufnahme der Unterseite eines Blechs, bei dem sich die Beschichtung wegen fehlender Spülung nach der Phosphatierung abgelöst hat.

mit einem Hochdruckreiniger gereinigt. Anschließend wurde mit einem Drucksprüher, wie man ihn auch zum Zerstäuben von Pflanzenschutzmitteln nutzt, die Eisenphosphatierung aufgebracht und danach mit vollentsalztem Wasser gespült. Nach der Trocknung wurden die Bleche beidseitig pulverbeschichtet und die Beschichtung eingebrannt. Auf einer Seite der Bauteile konnte die Beschichtung rückstandsfrei abgezogen werden. Im Labor der DFO wurde die Unterseite der abgelösten Beschichtung untersucht. Dort konnten sehr große Mengen Eisenphosphat detektiert werden. Die Ursache war simpel: Der für das Abspülen verantwortliche Mitarbeiter hatte vergessen beide Seiten des Blechs zu spülen.

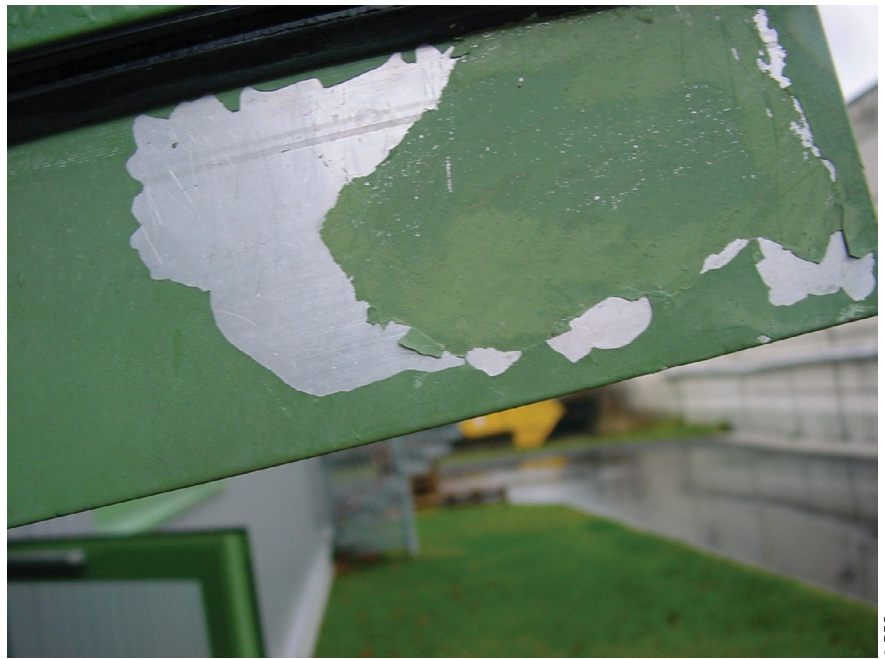
Die Pulverbeschichtung dieses Aluminiumvordachs löst sich ab, weil als Vorbehandlung lediglich eine Eisenphosphatierung stattfand, auf Aluminium ist im Anschluss zusätzlich das Aufbringen einer Konversionsschicht oder Passivierung vonnöten.

Ein weiterer Schadensfall zeigt die Grenzen der Eisenphosphatierung auf. Dabei wurde die DFO mit der Erstellung eines Gutachtens beauftragt. Der Streit bestand zwischen dem Besitzer eines pulverbeschichteten Aluminiumvordachs und dem Beschichter. Die Beschichtung hatte sich großflächig abgelöst, sodass der Besitzer des Vordachs einen Vorbehandlungsfehler vermutete. Der Beschichter hingegen ging von einer zu starken mechanischen Beanspruchung der Beschichtung aus.

Mit Kenntnis des Vorbehandlungsprozesses wurde bei der Begutachtung des betroffenen Vordachs die eigentliche Ursache sehr schnell klar. Der Beschichter hatte das Bauteil mit einer Eisenphosphatierung lediglich gereinigt und gegebenenfalls etwas angebeizt. Mehr kann die nicht schichtbildende Eisenphosphatierung auf Aluminium auch nicht erreichen.

Dies geht auch eindeutig aus dem Technischen Datenblatt der genutzten Phosphatierung hervor. Dort steht für den Einsatz bei Aluminium: „... die phosphorsaure Beize entfettet die Oxidhaut des Aluminiums und bereitet das Metall für das Aufbringen einer Konversionsschicht oder Passivierung vor.“ Dieser Folgeschritt hatte bei der Vorbehandlung des Vordachs nicht stattgefunden. //
