Wie steuert man den Glanzgrad einer Beschichtung?

Lokal stark voneinander abweichende Glanzgrade auf Bauteilen können eine umfangreiche Fehlersuche nach sich ziehen. Das folgende Schadensfall-Beispiel aus der Automobilindustrie zeigt, wie so einem vermeintlich rätselhaften Fehlerbild am Ende meist doch eine simple und eindeutige Ursache zugeordnet werden kann.

David Hoffmann

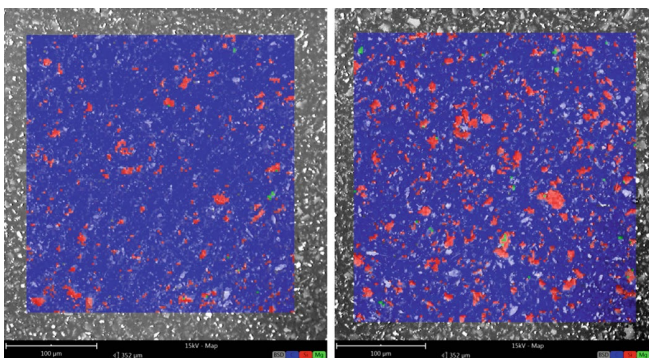
Daraufhin wurden per energiedispersiver Röntgenspektroskopie (EDX) erneut die Bereiche von höherem Glanzgrad mit den Bereichen niedrigerer Glanzgrade verglichen. Mit Fokussierung auf das Element Silizium machten die EDX-Mappings sichtbar, dass in den matteren Bereichen deutlich mehr Silizium detektierbar war als in den glänzenderen Bereichen (*Bild 1*).

Bild 1 > EDX-Mapping der glänzenderen Bereiche (links) und der matteren Bereiche (rechts) der Beschichtung in Aufsicht (blau = Kohlenstoff, rot = Silizium).
