Dynamische Qualitätskontrolle

Ein Beschichter nahm Qualitätsabweichungen in der Appearance seiner pulverbeschichteten Bauteile wahr. Bei der Untersuchung durch einen Dienstleister stellte sich heraus, dass die Prüfungen zur Qualitätssicherung beim Lackhersteller unzureichend auf die gestiegenen Qualitätsanforderungen des Anwenders abgestimmt waren.

Schwankender Verlauf und Glanzgrad

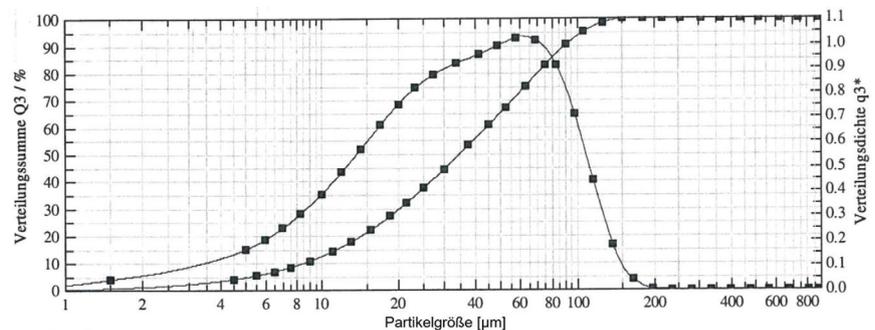
Grafik 1 > Partikelgrößenverteilung Pulverlackcharge A.

Daher stand als nächstes die Teilchengrößenverteilung im Fokus, gemessen mittels Teilchengrößenanalyse durch Laserbeugung gemäß der DIN EN ISO 8130-13. Hier waren die deutlichsten Unterschiede erkennbar (*Bild 1* und *Bild 2*). Charge B wies beispielsweise einen signifikant höheren Feinkornanteil auf, als Charge A. Ein

zu hoher Feinkornanteil kann sich jedoch negativ auswirken, beispielsweise auf den Abscheide-Wirkungsgrad, die Anlagenverschmutzung oder – wie in diesem Fall – auf die Appearance.

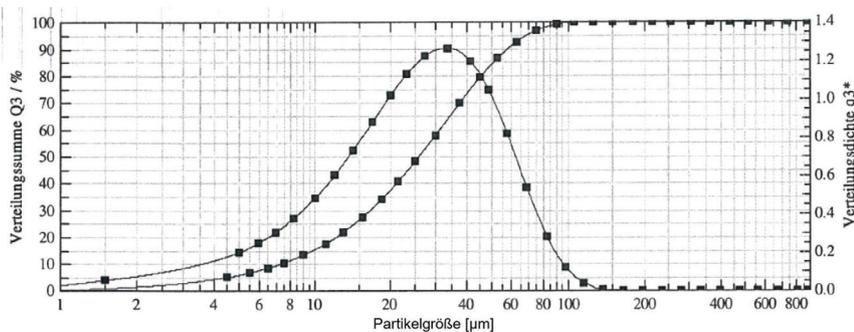
Graphik 2 > Partikelgrößenverteilung Pulverlackcharge B.
