Strahlen vor der Beschichtung – ein einfacher Prozess?

Ernst-Herrmann Timmermann

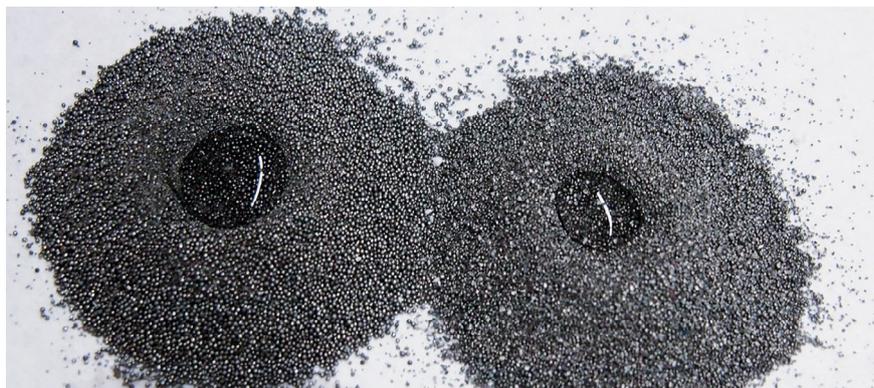
Ob das Strahlmittel frei von Fetten und Ölen ist, kann man in den meisten Fällen mit einem einfachen Versuch prüfen. Dazu wird eine Strahlmittelprobe aufgehäuft. Dann wird eine kleine Kuhle eingedrückt und diese mit Wasser aufgefüllt (Bild 1). Sofern das Wasser nicht abläuft, kann man davon ausgehen, dass die Benetzung des Strahlmittels durch Fette oder Öle behindert wird. Läuft das Wasser ab, so ist dies ein Hinweis auf eine ausreichende Sauberkeit des Strahlmittels. Wenn das Wasser das Strahlmittel gut benetzen kann, ist das allerdings nicht immer der Beweis einer ausreichenden Freiheit von benetzungstörenden Substanzen. Handelt es sich bei den Ölen zum Beispiel um wasserlösliche Kühlschmiermittel, so findet eine Benetzung statt, obwohl Öle vorhanden sind. Solche Kontaminationen lassen sich beispielsweise durch eine Extraktion mit

Bild 1 > Um zu prüfen, ob das Strahlmittel frei von Fetten und Ölen ist, kann man in eine aufgehäufte Strahlmittelprobe eine kleine Kuhle eindrücken und Wasser hineingeben. Läuft das Wasser ab, so ist dies ein Hinweis auf eine ausreichende Sauberkeit des Strahlmittels.

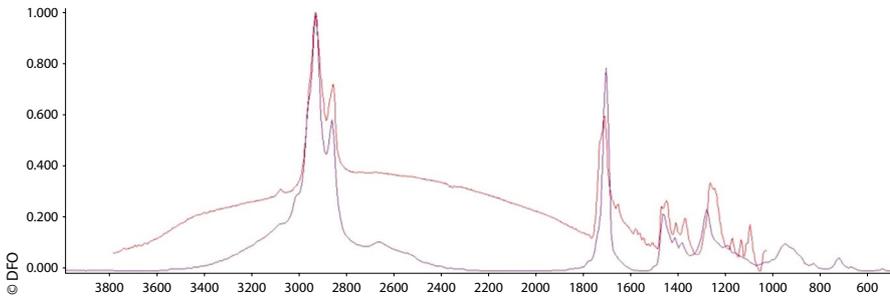
Bild 2 > Kontaminationen des Strahlmittels lassen sich zum Beispiel durch eine Extraktion mit Aceton nachweisen. Die Extraktionslösung wird im Anschluss eingedampft. Zurück bleiben die Fette beziehungsweise Öle, die man leicht mit Hilfe der Infrarotspektroskopie nachweisen kann. Das Infrarotspektrum zeigt in Rot das Spektrum des Extrakts und in Blau das Vergleichsspektrum eines Öls.

Aceton nachweisen. Die Extraktionslösung wird im Anschluss eingedampft. Zurück bleiben die Fette beziehungsweise Öle, die man leicht mithilfe der Infrarotspektroskopie nachweisen kann (Bild 2).

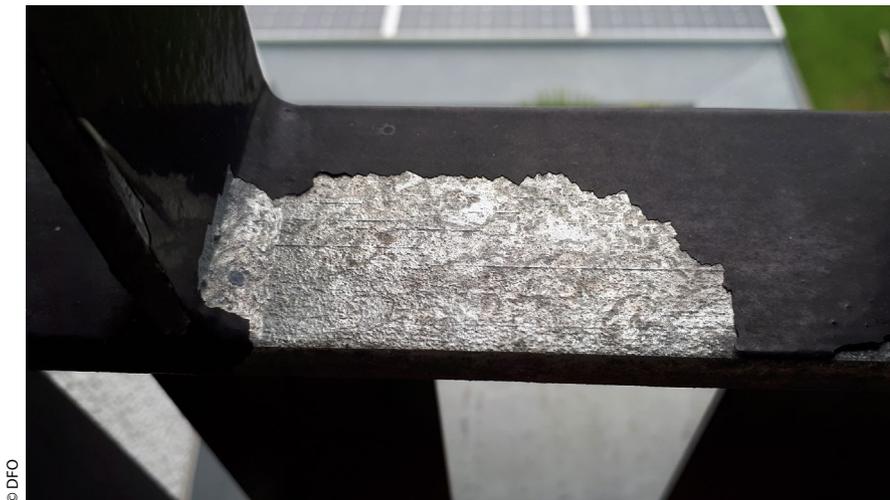
Bild 3 > Feuerverzinktes Substrat mit abgeplatzter Beschichtung: Die Beschichtung des Balkongeländers hat sich rückstandsfrei vom Untergrund gelöst.

Bei dem nachfolgenden Schadensfall handelt es sich um Balkongeländer, die im Rahmen eines Gerichtsgutachtens begutachtet werden sollten. Bei einem Ortstermin wurden hierzu mehrere Balkone untersucht. Das Fehlerbild trat dabei nicht durchgängig auf. Sehr schnell wurde aber klar, dass die betroffenen Balkone vor der Beschichtung nicht ausreichend vorbehandelt worden waren. Man hatte hier auf den Strahlprozess verzichtet, da die Bauteile ja gar nicht verschmutzt waren. An die Entfernung der Weißrostschicht hatte man laut Aussage des Beschichters nicht gedacht. Weißrost ist ein Korrosionsprodukt des Zinks und muss vor der Beschichtung entfernt werden. Andernfalls kommt es aufgrund der Wasserlöslichkeit der Weißrostschicht zu einer langfristigen Ablösung der Beschichtung. Bild 3 zeigt einen Bereich, in dem sich die Beschichtung rückstandsfrei vom Untergrund gelöst hatte. An der Unterseite der Beschichtung konnten Rückstände von Korrosionsprodukten der Verzinkung nachgewiesen werden.

Zur Entfernung von Weißrost eignet sich eine spezielle Form des Strahlens – das Swooping. Hierbei wird die Bauteiloberfläche mit einem reduzierten Druck gestrahlt. Solche Verfahren setzt man typischerweise dann ein, wenn man nur einen geringen Materialabtrag erzielen möchte. Typische Anwendungen sind dabei eben die Entfernung von Weißrost von verzinkten Bauteilen. //

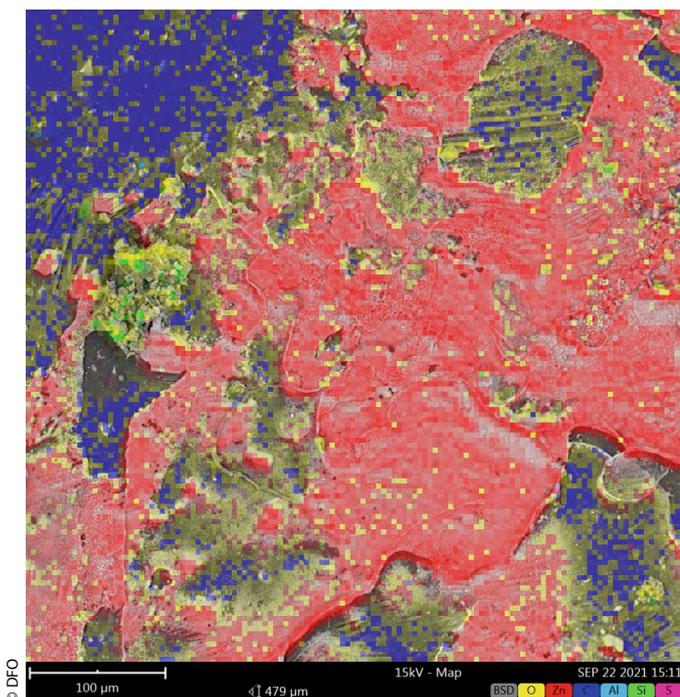
Bild 4 > Im EDX Mapping sind an der Unterseite der Beschichtung des Balkongeländers Rückstände von Korrosionsprodukten der Verzinkung zu erkennen. Dort findet man große Mengen von Zink (rot eingefärbt) und Sauerstoff (gelb eingefärbt).

Die Rückstände sind auf dem EDX Mapping an der Unterseite der Beschichtung des Balkongeländers zu erkennen. Dort findet man große Mengen von Zink und Sauerstoff (Bild 4). Hierbei handelt es sich um die Korrosionsprodukte des Zinks.
