Reinigung kann zu fehlerhaften Beschichtungen führen

Ein Lohnbeschichter hatte ein akutes Problem: Fehlstellen auf den pulverlackbeschichteten Aluminiumteilen. Und zwar derart massiv, dass die Teile unmöglich ausgeliefert werden konnten. Hier war schnelle Hilfe gefragt. Die Ursache konnte dann auch zeitnah identifiziert werden – und lag in der Reinigung des Extruders bei der Pulverlackherstellung.

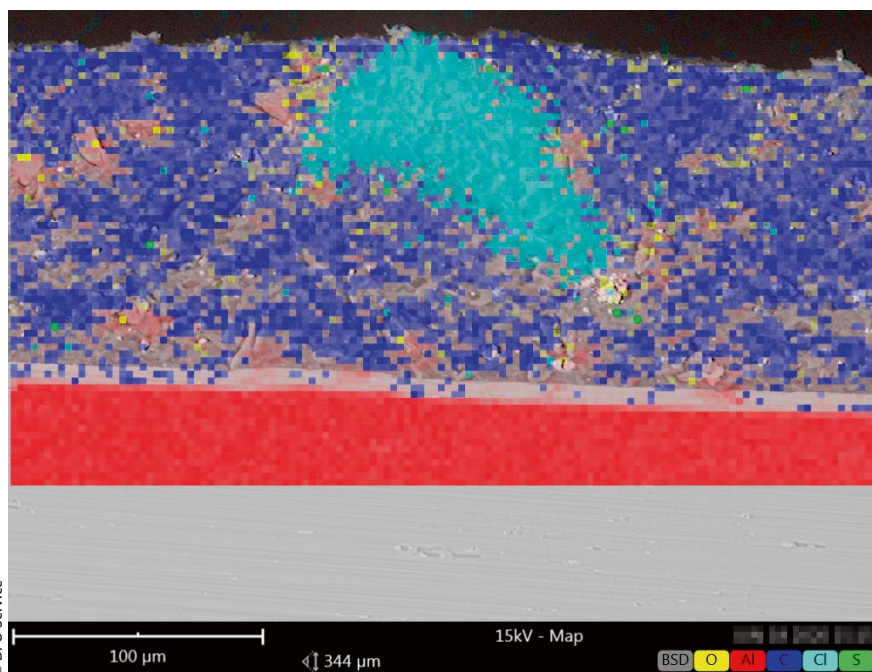
Um die chemische Zusammensetzung der Einschlüsse auf den Bauteilen zu untersuchen, wurden die Querschnitte mithilfe der Rasterelektronenmikroskopie (REM) mit angeschlossener energiedispersiver Röntgenspektroskopie (EDX) analysiert. Über die Fehlerbereiche wurden EDX-Mappings ausgeführt (Bild 1). Das EDX-Mapping zeigte in Falschfarben die Elementverteilung im untersuchten Bereich. Im Bereich des Einschlusses lässt sich hauptsächlich Chlor (hellblauer Bereich) nachweisen. Der Bereich der Beschichtung ist dunkelblau (hauptsächlich kohlenstoffhaltig) und das Aluminiumsubstrat rot dargestellt. Auf

Bild 1 > EDX-Mapping über eine Fehlerstelle eines Bauteils.
