Was beim Strahlen schief gehen kann

David Hoffmann

Regelmäßig wird die DFO Service GmbH mit der Untersuchung von Schadensfällen beschichteter Bauteile beauftragt, bei denen das Strahlen maßgeblich zur Fehlerbildung beigetragen hat. Die folgenden Fallbeispiele sollen die möglichen Folgen mangelhafter beziehungsweise inadäquater Strahlprozesse aufzeigen.

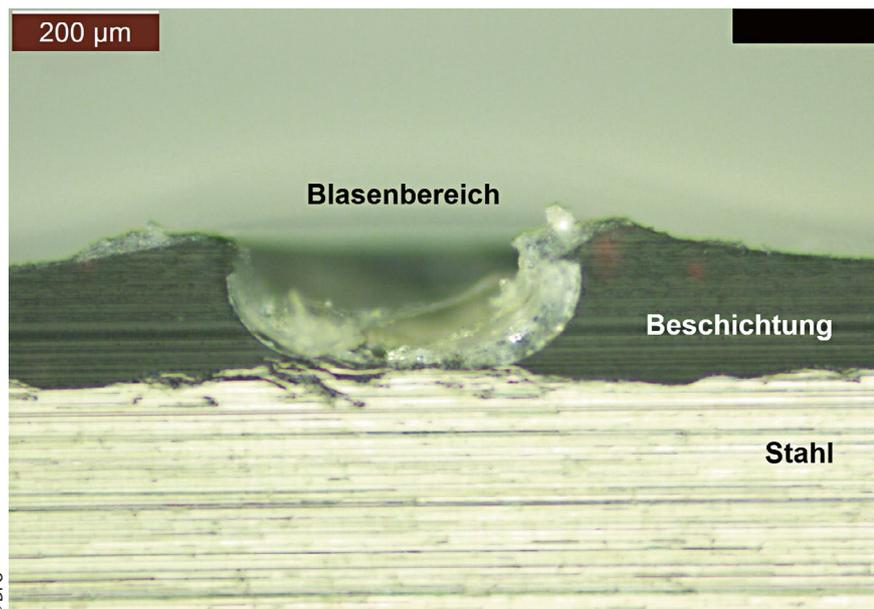
ner der Blasenbereiche, dass die Bauteile deutlich zu stark gestrahlt worden waren (*Bild 1*). Und zwar wurde das Bauteil mit zu hoher Strahlmittelgeschwindigkeit gestrahlt, wodurch es zu einem Auffalten des Substrats kam. Die in den Falten eingeschlossene Luft dehnte sich beim Einbrennprozess der Pulverbeschichtung aus und führte zur beobachteten Blasenbildung. Mit einer Reduzierung der Strahlmittelgeschwindigkeit und einer Anpassung der Strahlzeit können solche Fehlerbilder vermieden werden.

Bild 1 > Lichtmikroskopische Ansicht (100-fache Vergrößerung) eines Blasenquerschnitts. Das Bauteil wurde mit zu hoher Strahlmittelgeschwindigkeit gestrahlt.

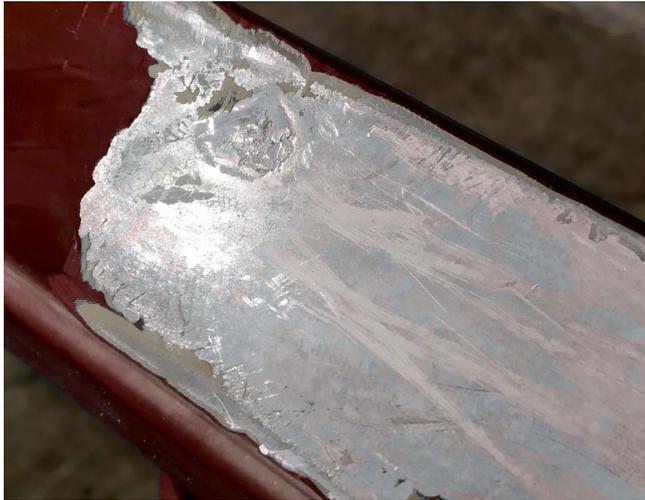
In einem weiteren Schadensfall kam es zu großflächigen Delaminationen der Pulverbeschichtung auf verzinkten Stahlprofilen (*Bild 2*). Anhaftend an der Rückseite der delaminierten Beschichtung konnten mittels energiedispersiver Röntgenspektroskopie (EDX) flächendeckend Korrosionsprodukte der Verzinkung detektiert werden. Dies ist ein deutliches Zeichen für eine nicht ausreichende Vorbehandlung der Verzinkung vor dem Beschichten. Die verzinkten Stahlprofile hätten vor dem Beschichten zum Beispiel mittels Sweepen (= Strahlen mit reduziertem Druck) von Korrosionsprodukten befreit werden müssen, da diese keine ausreichende Haftfestigkeit zum Substrat aufweisen und in der Folge zu einer reduzierten Haftfestigkeit der Beschichtung führen. Die Rückfrage des Auftraggebers an den von ihm beauftragten Beschichter, ob dieser die Bauteile vor dem Beschichten gesweept habe, ergab, dass dies nicht ge-

Bild 2 > Delamination der Beschichtung von einem verzinkten Stahlprofil.

schehen war, da gar keine technische Anlage dafür vorhanden war.

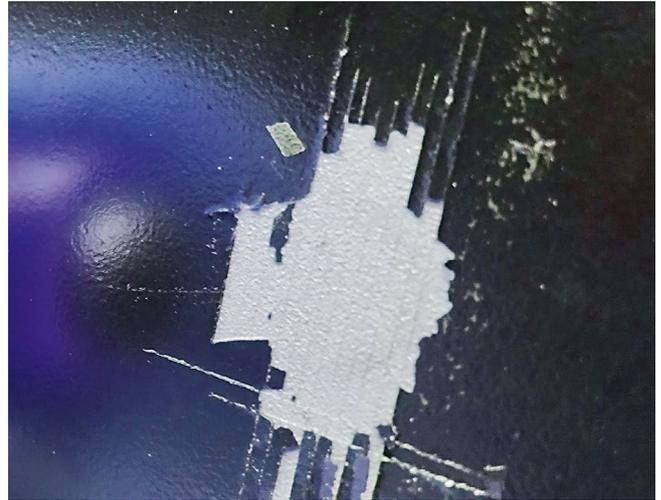
Bild 3 > Mangelhaftes Haftfestigkeitsergebnis bei der Gitterschnittprüfung.

KTL-beschichtet. Die Haftfestigkeit der Beschichtung geprüft mittels Gitterschnittprüfung gemäß DIN EN ISO 2409 wies starke Schwankungen auf (*Bild 3*). An der delaminierten Beschichtungsrückseite

konnten große Mengen der Konversionsschicht detektiert werden, die offensichtlich keine ausreichende Haftfestigkeit zum Substrat ausbilden konnten. Die Ursache dafür waren an der Bauteiloberfläche verbliebene Rückstände des Korrosionsschutzöls, die ein Anbinden der Konversionsschicht ans Substrat verhinderten. Der Strahlprozess konnte die hohen Mengen an Korrosionsschutzöl nicht rückstandsfrei von der Oberfläche entfernen. Das eingesetzte und mehrfach verwendete Strahlmittel wies entsprechend massive Ölkontaminationen auf, die durch einen einfachen Test erkennbar gemacht werden können: Formt man kontaminationsfreies Strahlmittel zu einem kleinen Haufen zusammen und trägt einen Tropfen Wasser in die Mitte auf, so durchläuft dieser sehr zügig das Strahlmittel. Durch starke Ölkontaminationen wird das Strahlmittel aufgrund der typischerweise niedrigen freien Oberflächenenergie von Ölen wasserabweisend. Der Wassertropfen kann das Strahlmittel nicht mehr durchlaufen und perlt von der Oberfläche des Strahlmittels ab, erkennbar durch eine Wassertropfenbildung auf der Oberfläche des Strahlmittelhaufens (Bild 4). Das am Strahlmittel anhaftende Öl sowie Teile des auf der Bauteiloberfläche befindlichen Öls werden mit hoher kinetischer Energie in die Vertiefungen der aufgerauten Substratoberfläche eingebracht und sind dort durch einen nachfolgenden Entfettungsprozess deutlich schwieriger zu entfernen, was zu Ölrückständen auf der Bauteiloberfläche führen kann. Bei nachfolgenden schichtbildenden Prozessstufen kommt es dann zu Abscheidungs-, Benetzungs- oder Haftfestigkeitsstörungen, wie auch in diesem Fall geschehen. Additive für Strahlmittel können hier Abhilfe schaffen. Die pulverförmigen, sehr leichten Zusatzstoffe entfetten kontinuierlich das Strahlmittel und auch bis zu einem gewissen Grad die Bauteiloberfläche. Das nun ölhaltige Zusatzmittel wird anschließend über Windsichter vom Strahlmittel getrennt und entsorgt oder recycelt.

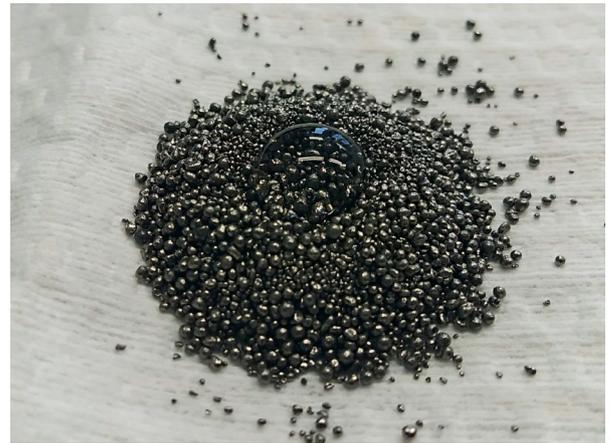
Bild 4 > Unzureichendes Ergebnis beim Schnelltest zur Untersuchung von Strahlmittel auf Sauberkeit.

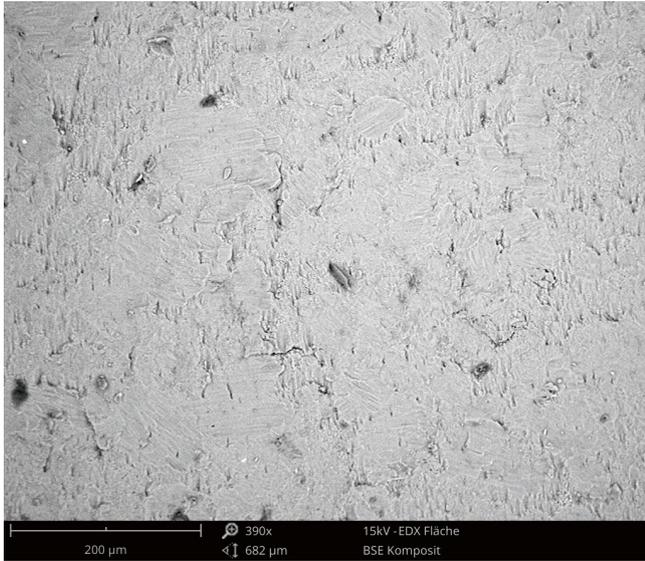
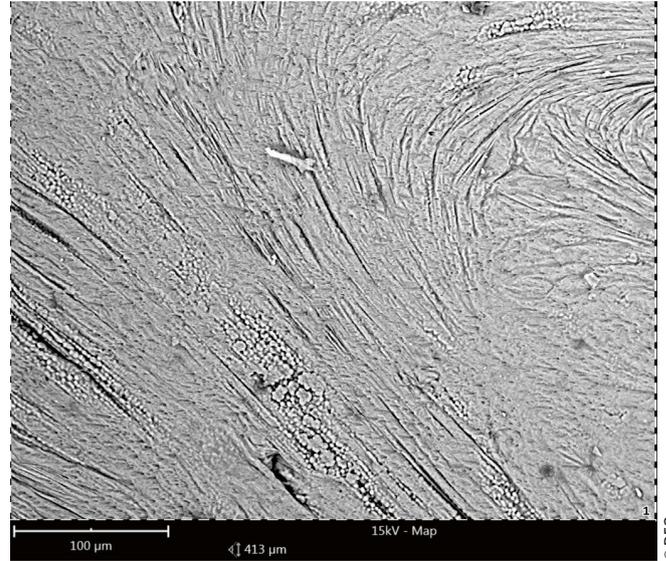
Bild 5 > Rasterelektronenmikroskopische Aufnahme einer ausreichend gestrahlten Oberfläche eines Magnesiumdruckgussbauteils.

Bild 6 > Rasterelektronenmikroskopische Aufnahme einer nicht ausreichend gestrahlten Oberfläche eines Magnesiumdruckgussbauteils – die Gusshaut ist noch deutlich erkennbar.

gentlichen Bauteiloberfläche aufweist. Im Fallbeispiel erfolgte nach einem Strahlprozess die Beschichtung mit einem einschichtigen Zweikomponentenlack. Nach dem Auftreten von Haftfestigkeitsstörungen, konnten an der Rückseite der delaminierten Beschichtung mittels EDX große Mengen an Magnesiumoxid, Magnesiumhydroxid und Aluminiumoxid detektiert werden. Dies sind typische Bestandteile der Gusshaut. Auf unbeschichteten laut Auftraggeber bereits gestrahlten Bauteilen konnten ebenfalls noch flächendeckend Rückstände der Gusshaut detektiert wer-

den, obwohl diese eigentlich durch das Strahlen hätten entfernt worden sein müssen (Bilder 5 und 6).

Der Beschichter hatte allerdings einen entscheidenden Fehler gemacht: Er hatte seinen Strahlprozess, den er regelmäßig bei Aluminiumdruckgussbauteilen in Betrieb hatte, nicht auf die Magnesiumdruckgussbauteile angepasst. Die Gusshaut von Magnesiumdruckgussbauteilen ist typischerweise aufwendiger zu entfernen und benötigt daher eine Anpassung des Strahl- oder Beizprozesses. Dies wurde nicht berücksichtigt und so verblieben Teile der

Gusshaut auf der Bauteiloberfläche, was zum Fehlerbild führte. //
