Holzbeschichtung

Wie Gutachten von Sachverständigen vor Gericht Klarheit schaffen

ERNST-HERMANN TIMMERMANN

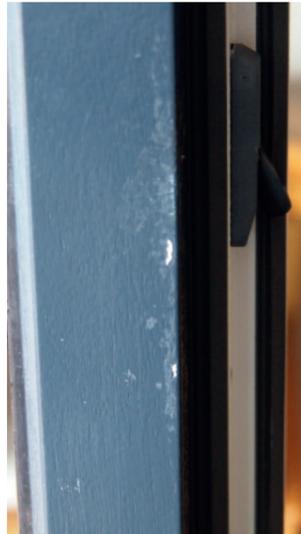
Der Beweisbeschluss des Amtsgerichts war verständlich formuliert: „An den Türen, Fenstern ... befinden sich folgende Mängel ... im Bereich der Falze bzw. der Auflage der Fensterläden auf den Fensterrahmen liegen Verklebungen/Verblockungen der Farbbeschichtung zum Teil mit Farbabrissen vor ... an den Türen und Fenstern ist von außen weiße Farbe aus dem Innenbereich zu sehen“ (Bild 1). Es handelte sich hier um Holzfenster und Türen eines Altbaus, die überarbeitet und neu lackiert worden waren.

Ein Vorbehandlungsfehler konnte weitgehend ausgeschlossen werden, da nur die Bereiche betroffen waren, an denen Bauteile aufeinandergepresst wurden.

Bild 1: Das Schadensbild zeigt Farbabrisse. Fotos: DFO

Im technischen Datenblatt des Lacks gab es jedoch einen Hinweis, dass es, wenn dieser Anpressdruck überschritten wird, dennoch zu Verblockungen bzw. Verklebungen kommen kann. Dies wurde im Labor überprüft, in dem man die Blockfestigkeit mit einem höheren Druck überprüft hat und das Fehlerbild nachstellen konnte. Was aber war die Ursache für den höheren Anpressdruck? Bei Überprüfung der Fenster in Einbaulage zeigte sich, dass sich die Fenster verzogen hatten. Dies ist jedoch vor der Neubeschichtung nicht aufgefallen. In den Verzugsbereichen war der Anpressdruck dadurch deutlich höher als erlaubt.

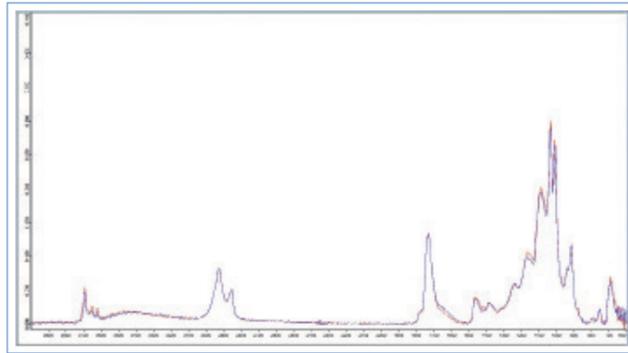
Bild 2: Die beiden Kurven der IR-Spektroskopie dokumentieren die Spektren der Proben (Estbeschichtung: blau, Zweitbeschichtung: rot)

Der Sachverständige verließ sich dann doch lieber auf die IR-Spektroskopie, da er das Auspendeln nicht auswerten konnte. Die Ergebnisse der IR-Spektroskopie (Bild 2) waren dann doch recht eindeutig. Die entnommenen Proben waren identisch. Insofern lagen keine Unterschiede vor.

Die Kopfschmerzen der Beklagten konnten auf die Lösemittel der Grundierung zurückgeführt werden, deren Einsatz die Beklagte jedoch genehmigt hatte. Hierbei handelt es sich um terpenhaltige Lösemittel, die zwar grundsätzlich ein Naturprodukt aber damit nicht automatisch unschädlich sind. ■
