# Troubleshooting

Nasslacke richtig trocknen und aushärten

ERNST-HERMANN TIMMERMANN

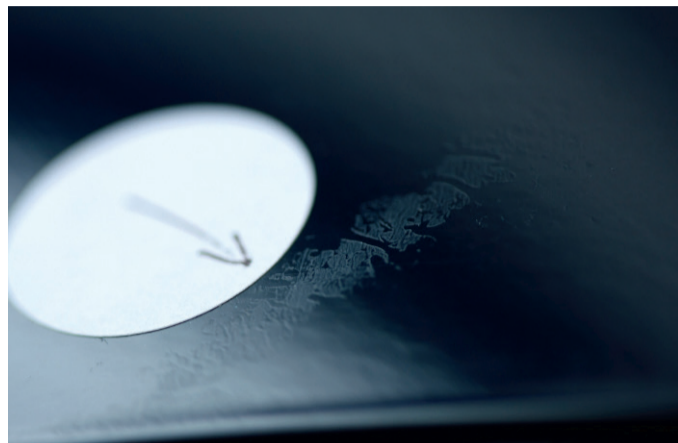
Bei der Verpackungsfolie zeigten sich Abdruckmarken.

**Ofenzeit vs Aushärtungszeit**  
Der Beschichter ging von Problemen bei der Verpackung aus, nachdem sich auch bei lackierten, verpackten Bauteilen Abdruckmarken (Foto)

der Verpackungsfolie zeigten. Nach Angaben des Beschichters sei das Fehlerbild plötzlich aufgetreten, ohne dass er Änderungen am Prozess vorgenommen habe. Bei einer Überprüfung des Beschichtungsprozesses stellte sich heraus, dass die Aushärtungsbedingungen nicht korrekt waren. Statt der notwendigen Aushärtungszeit von 30 min bei 80 °C betrug nur die Verweilzeit im Ofen 30 min. Der Beschichter hatte das Technische Datenblatt des Lacks offensichtlich falsch interpretiert. Die Erstellung einer Ofenkurve (Grafik) zeigte, dass die Bauteile zwar 30 min im Ofen waren. Aufgrund der Aufheizung der Bauteile erreichten diese die notwendige Temperatur von 80 °C aber nur über einen Zeitraum von ca. 18 bis 24 min. Die Beschichtung war daher nicht ausreichend ausgehärtet und somit nicht verpackungsfest.

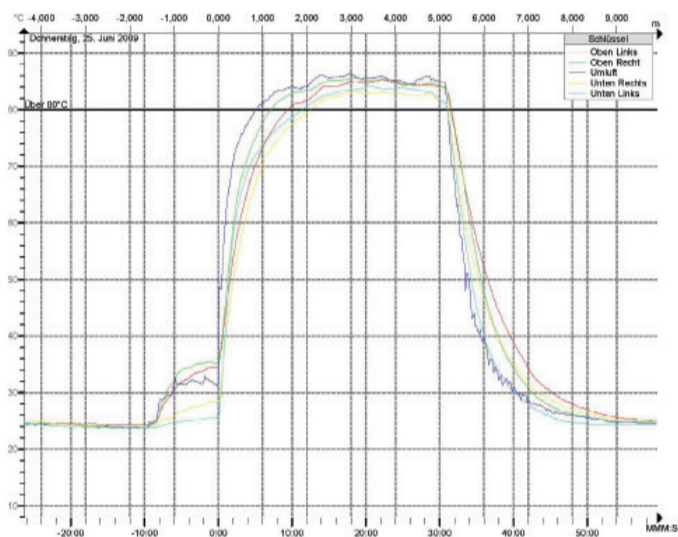
Die Ofenkurve zeigte, dass die Bauteile zwar 30 min im Ofen waren. Die Bauteile erreichten die notwendige Temperatur aber nur über einen Zeitraum von etwa 18 - 24 min.

Auf Nachfrage teilte der Beschichter mit, dass er die Bandgeschwindigkeit beim Serienanlauf im Vergleich zu den Probebeschichtungen so erhöht habe und dass die Ofenzeit von 30 min eingehalten würde. Er hatte schlichtweg vergessen, dass die Bauteile aufgeheizt werden müssen.
