Verringerte Haftfestigkeit

Bei Gussbauteilen aus Stahl löste sich die Beschichtung

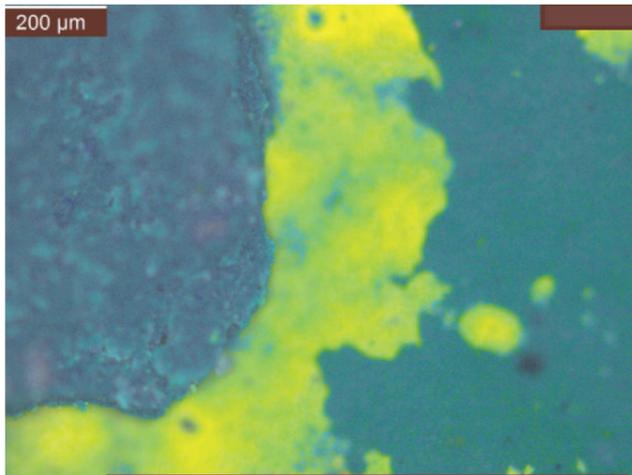
Bei der ersten Probe zeigten sich drei Schichten: eine blaue Beschichtung (Decklack), eine zweite blaue Beschichtung (Gießerei-Grundierung) und gelbe Rückstände.

Als erstes hat die DFO die Unterseiten der Beschichtung lichtmikroskopisch untersucht. Bei der ersten Probe waren drei Schichten zu erkennen: eine blaue Beschichtung (Decklack), eine zweite blaue Beschichtung (Gießerei-Grundierung) und gelbe Rückstände. Man konnte deutlich sehen, dass auf der Unterseite der Beschichtung große Mengen der Gießerei-Grundierung anhafteten. Daraus ließ sich schließen, dass der Bruch innerhalb der Grundierung stattfand und nicht zwischen Grundierung und Decklack. Auf der Rückseite der zweiten Probe waren Reste der schwarzen Grundierung zu erkennen.

Überlackieren kann es zu verringerter Haftfestigkeit kommen. Aus diesem Grund werden Gießerei-Grundierungen vor dem Überlackieren in der Regel angeschliffen.

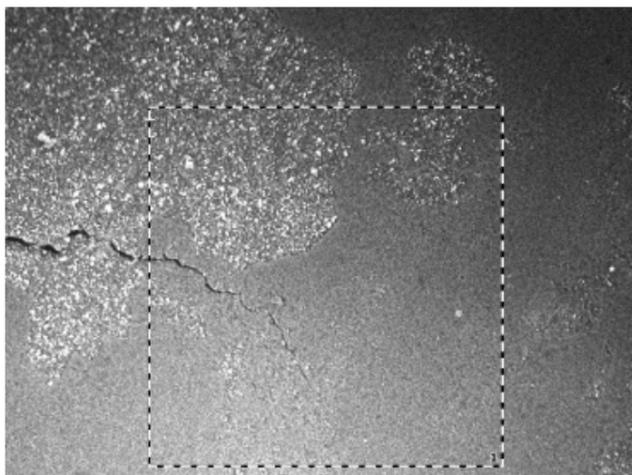
Die gelben Bereiche zeigen sich im Rasterelektronenmikroskop als dunkle Flächen. In diesem Bereich ließ sich neben einem erhöhten Titangehalt ein typisches Beschichtungsstoff-Spektrum detektieren. Mit sehr hoher Wahrscheinlichkeit handelt es sich dabei um die Rückstände der gelben Beschriftung.

Vergleich aufgenommen. Die IR-Messungen ergaben, dass der Decklack einer Epoxidharzbeschichtung entspricht. Die Spektren des blauen und des schwarzen Untergrunds waren beide einer Korrosionsschutzgrundierung (Gießerei-Grundierung) zuzuordnen. Das IR-Spektrum der gelben Rückstände unterschied sich von den Spektren der Grundierung und des Decklacks und konnte letztlich einem Filzstift zugeordnet werden.

Als Fehlerursache konnten folglich eine kohäsive Schwäche der Grundierung (z.B. aufgrund unzureichender Aushärtung der Gießerei-Grundierung) und eine mangelhafte Reinigung der Grundierung vor der Decklacklackierung festgestellt werden. Durch eine zu lange Zwischenlagerung der grundierten Bauteile vor dem
