Schuld ist nicht immer der Anwender

Stippen in einer Beschichtung können durch Kontaminationen im Beschichtungsprozess – oder aber auch durch Fehler bei der Lackherstellung verursacht werden.

Fehlerbild des Monats

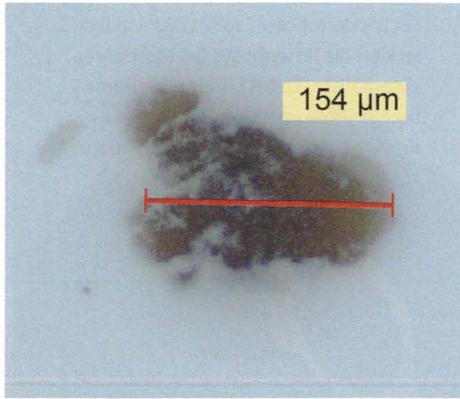
Abb. 1. Unter dem Lichtmikroskop ist die Stippe klar und deutlich erkennbar.

Abbildung 1 zeigt beispielhaft das Bild einer Stippe. Visuell ist für den Fachmann zu erkennen, dass es sich hier vermutlich um einen Kunststoffpartikel handelt. Den Eindruck bestätigte dann die REM/EDX-Untersuchung (EDX = Energiedispersive Röntgenspektrometrie), die einen

ersten konkreten Hinweis auf die Quelle des Kunststoffes lieferte. Denn dabei konnte das im Fehlerbereich gefundene Chlor in Verbindung mit Kohlenstoff mit hoher Wahrscheinlichkeit dem Stoff PVC (Polyvinylchlorid) zugeordnet werden.

Damit war die Ursache der Stippen geklärt, offen war allerdings die Frage, woher das fehlerverursachende PVC stammte. Eine

Spur führte in den Bereich der Pulverlackherstellung, denn PVC wird typischerweise zur Reinigung von Extrudern eingesetzt, die hierbei verwendet werden. Da in den Stippen neben PVC auch Pulverlackbestandteile gefunden wurden, konnte die Quelle eindeutig dem Herstellprozess des Pulverlackes zugeordnet werden. Auch bei den kleinen Stippen handelte es sich letztendlich um sehr kleine PVC-Partikel. Die nicht eingebetteten Partikel konnten letztendlich auch durch eine Siebung des Pulverlackes nachgewiesen werden. Insofern konnte zweifelsfrei gezeigt werden, dass der Beschichter selber nicht für das Fehlerbild verantwortlich war.

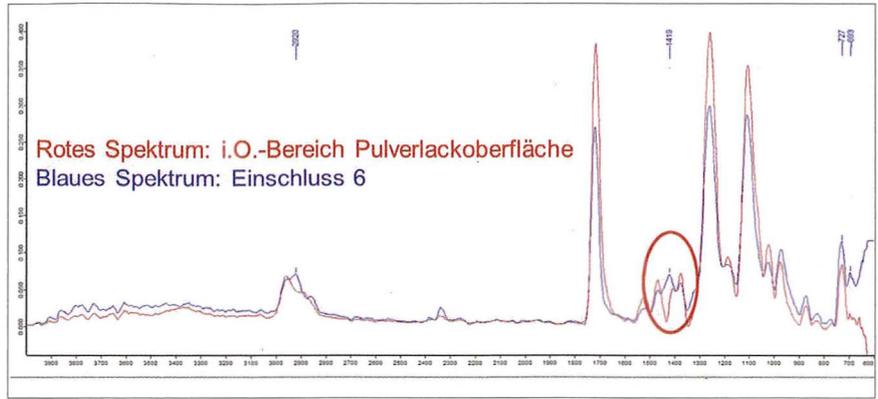
Abb. 2. Um die Quelle zu ermitteln, wurde eine infrarotspektroskopische Untersuchung durchgeführt. Diese offenbarte ein eindeutiges PVC-Spektrum im Fehlerbereich.

Endgültige Klarheit lieferte die Infrarotspektroskopische Untersuchung des Fehlerbereichs im Vergleich zum i.O.-Bereich (siehe Abbildung 2). Per IR-Spektroskopie sind aufgrund der Durchmischung des Einschlusses mit Pulverlack nur minimale Unterschiede zwischen dem Spektrum der Pulverbeschichtung und des Einschlusses erkennbar. Allerdings zeigt das Spektrum des Einschlusses bei der Wellenzahl 1.420 cm^{-1} eine zusätzliche Bande. Auch bei circa 700 cm^{-1} ist eine leichte Erhöhung der Bande erkennbar. Beide Banden sind spezifisch für PVC.
