## Wechselseitige Absprache – und teure Verwechslung

Insbesondere wenn Aufträge außer Haus vergeben werden, kann die Kommunikationskette über Qualität und Kundenzufriedenheit entscheiden. Im vorliegenden Fall kam es zu einer Beschichtung mit ungeeignetem Lackmaterial und einer kostspieligen Reklamation.

### Fehlerbild des Monats

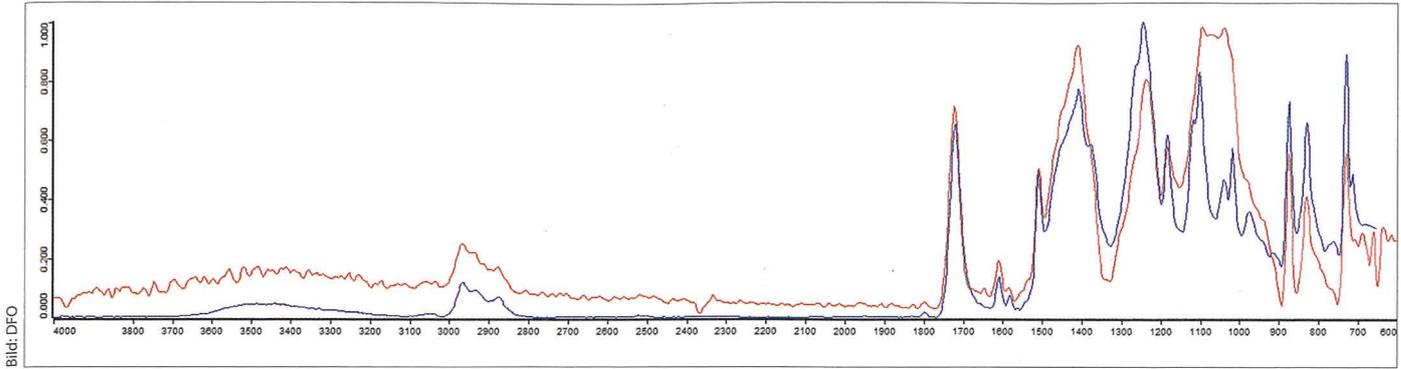
IR-Spektroskopie des Primers an der Blechaußenseite: rotes Spektrum – Primer, blaues Spektrum – Epoxypolyester aus Datenbankgleich

Bauteiloberfläche flächendeckend große Mengen Füllstoffe und Korrosionsschutzpigmente des Primers, jedoch kaum Bindemittel detektiert werden. Folglich konnte von einem chemischen Abbau des Bindemittels und infolgedessen von einem Kohäsionsbruch des Primers ausgegangen werden. Die IR-Spektroskopie des Primers ergab, dass es sich bei dem Filmbildner um ein epoxidmodifiziertes Polyester handelte. Der Primer sollte laut Kundenvorgabe jedoch ein rein polyesterbasiertes System sein.

Epoxidharzhaltige Filmbildner sind auf Dauer nicht UV-stabil. Wird eine entsprechende Beschichtung dem Sonnenlicht ausgesetzt, kommt es mit der Zeit zu einem chemischen Abbau des Filmbildners und letztlich zu einer Delamination. In diesem Fall wurde der chemische Abbau durch die starke Lichtdurchlässigkeit des Pulverlacks zusätzlich beschleunigt, da dieser zu dünn appliziert worden war. Die ergänzende Untersuchung des Primers der Blechinnenseite offenbarte schließlich, was

schief gelaufen war: Innenseitig konnte per IR-Spektroskopie ein rein polyesterbasierter Primer nachgewiesen werden. Die Beschichtung der Bleche wurde durch einen Lohnbeschichter durchgeführt, der demnach Blechinnen- und -außenseite miteinander verwechselt hatte. Damit ist der Fall ein klassisches Beispiel dafür, was passieren kann, wenn die Kommunikation zwischen Auftraggeber und Auftragnehmer oder auch innerhalb des Auftragsmanagements nicht zuverlässig und präzise abläuft.
