Beschichtung unter der Lupe

Fehlerbild des Monats

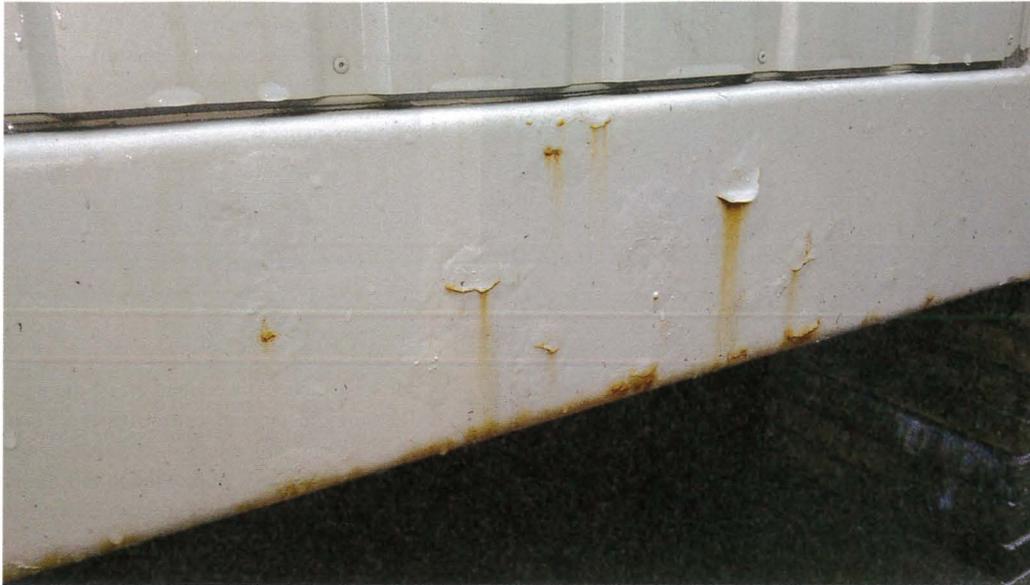
Rostige Blasenbildung schon innerhalb von zwei Jahren. Ungewöhnlich früh, findet die DFO.

Bei einem Unternehmen, welches mobile Raumsysteme vertreibt, kam es innerhalb von zwei Jahren zu massiven Haftfestigkeitsverlusten und Blasenbildung an Containerrahmen. Beschichtet wurden die Container von einem Auftragsbeschichter.

Aus verschiedenen Bereichen der betroffenen Container wurden Beschichtungsproben entnommen. Im Bereich der Blasenbildung konnten per energiedispersiver Röntgenspektroskopie große Mengen Eisenoxid (Fe_2O_3), also Rotrost, detektiert werden. Folglich hat sich die Beschichtung aufgrund einer Unterrostung abgelöst.

eine Beschichtungsprobe mit einem mit Isopropanol getränkten Tuch mehrfach abgerieben. Die Beschichtung ließ sich dabei nahezu vollständig anlösen, was bei ausreichend vernetzten 2K-Beschichtungssystemen nicht passieren darf. Das Resultat einer derartig mangelhaften Aushärtung ist ein deutlich reduzierter Korrosionsschutz.

Ursächlich dafür sind meistens ein falsches Mischungsverhältnis der einzelnen Komponenten Stammlack und Härter oder eine allgemein schlechte Durchmischung.
