Die richtige Vorbehandlung kennen und verstehen

Fehlerbild des Monats

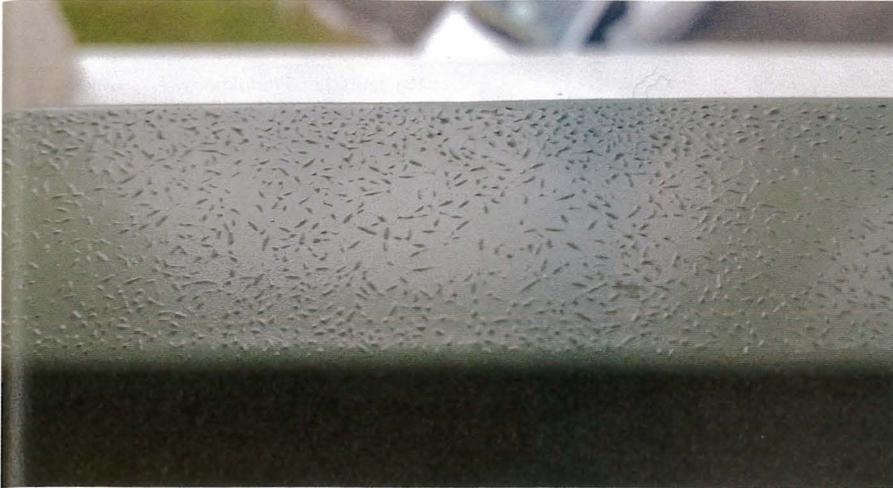
Auf pulverbeschichteten Möbelbauteilen aus Edelstahl kam es nur auf waagerechten Bauteilflächen zu Blasenbildung. Die DFO Service GmbH wurde damit beauftragt, die Ursache für das ungewöhnliche Fehlerbild aufzuklären.

In einem ersten Schritt konnte eine nicht abgeschlossene Aushärtung ausgeschlossen werden. Hierzu wurde als Schnellprüfung ein Lösemitteltest durchgeführt. Bei diesem wird ein Wappetpad mit Lösemittel getränkt und damit die Beschichtungsoberfläche abgerieben. In diesem Falle konnte die Beschichtung nicht angelöst werden. Also wies sie einen ausreichenden Vernetzungsgrad auf.

Das Substrat (Edelstahl) war mit einer Eisenphosphatierung vorbehandelt worden. Die Eisenphosphatierung von Edelstahl erfordert eine besondere Vorgehensweise, bei deren Nichteinhaltung es zu gravierenden Problemen kommen kann. Deshalb wurden im nächsten Schritt die Substratoberfläche sowie die Beschichtungsunterseite mittels Rasterelektronenmikroskopie (REM) und energiedispersiver Röntgenstrahlung (EDX) untersucht. Weder auf der Substratoberfläche noch an der Beschichtungsunterseite konnte eine Eisenphosphatierung detektiert werden. Dies ist jedoch nicht verwunderlich, da eine Eisenphosphatierung nicht ohne entsprechende Vorbereitung der Edelstahloberfläche funktionieren kann. Das Phosphat kann an dem Edelstahl nicht abgeschieden werden und somit keine Konversionsschicht bilden. In Folge dessen ist keine ausreichende Haftfestigkeit der Beschichtung erreichbar.

Das alleinige Auftreten des Fehlerbildes auf waagerechten Flächen, lag vermutlich daran, dass diese beim Anwender stärker mit Reinigungsmitteln beansprucht wurden, als senkrechte Flächen – von denen die Reinigungsmittel gut abfließen können. Mit einer geeigneten Vorbehandlung – wie Beizen mit Flusssäure oder Glasperlenstrahlen – wäre dieses Fehlerbild nicht aufgetreten. ●

Die Beschichtung wies zwar einen ausreichenden Vernetzungsgrad auf, allerdings war die Eisenphosphatierung ungenügend durchgeführt – was die Haftfestigkeit stark beeinträchtigte.
