## Bläschenbildung aufgrund mangelhafter Vorbehandlung

### Fehlerbild des Monats

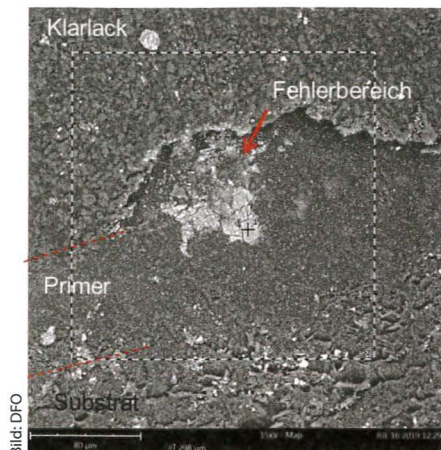
Von links nach rechts: Untersuchung der Fehlerstellen mit REM-Aufnahme, EDX-Mapping und ganz rechts ein im Primer lokalisierter Partikel.

Um der Ursache auf den Grund zu gehen, erfolgte die Untersuchung der schräg angeschnittenen Fehlerstellen per Rasterelektronenmikroskopie (REM) und Röntgenmikroanalyse (EDX). Die REM-Aufnahme zeigte im Bereich des schräg angeschnittenen Bläschens eine Kontamination. Um die Art der Kontamination zu

Kontaminationen handelte, die sich schon vor der Lackierung auf den Bauteilen befanden – damit rückte die Vorbehandlung in den Fokus. Letztlich konnte das Fehlerbild tatsächlich auf eine unzureichende Reinigung der Bauteile vor der Lackierung zurückgeführt werden.

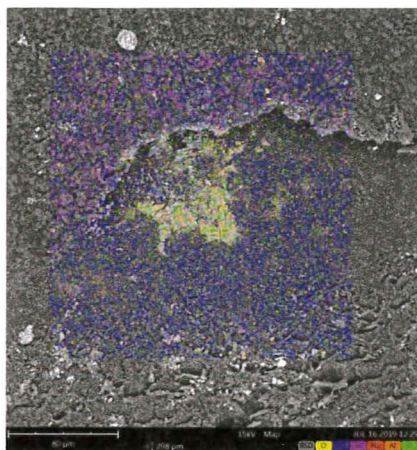
bestimmen, wurde ein EDX-Mapping im Bereich der Fehlerstelle durchgeführt. Das Ergebnis zeigte eine Anhäufung der Elemente Phosphor (P), Aluminium (Al) und Natrium (Na). Für die Experten ein eindeutiges Ergebnis, denn die im Fehlerbereich detektierten Elemente lassen auf eine Kontamination mit hygroskopischen Substanzen schließen. Diese führen bei hoher Feuchtigkeit zu lokalen Konzentrationen von Feuchtigkeit unter der Beschichtung – und in der Folge kommt es zu Blasenbildung.

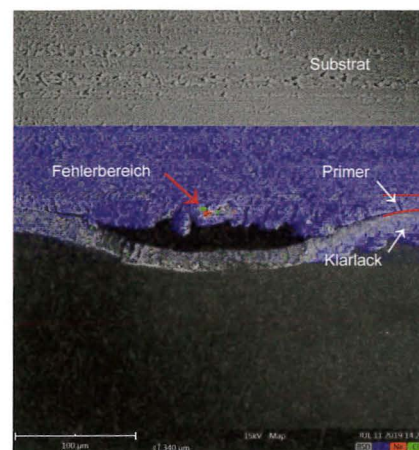
Da sich die Verunreinigungen im Primer nahe der Bauteiloberfläche befanden, liegt die Schlussfolgerung nahe, dass es sich um
