## Was zu viel ist, ist zu viel!

Die Untersuchungsergebnisse einer abgeplatzten Pulverbeschichtung bei Landmaschinenbauteilen ergaben, dass nur weil ein Verfahren jahrelang funktioniert hat, es trotzdem plötzlich zur Ursache von Qualitätsproblemen werden kann.

### Fehlerbild des Monats

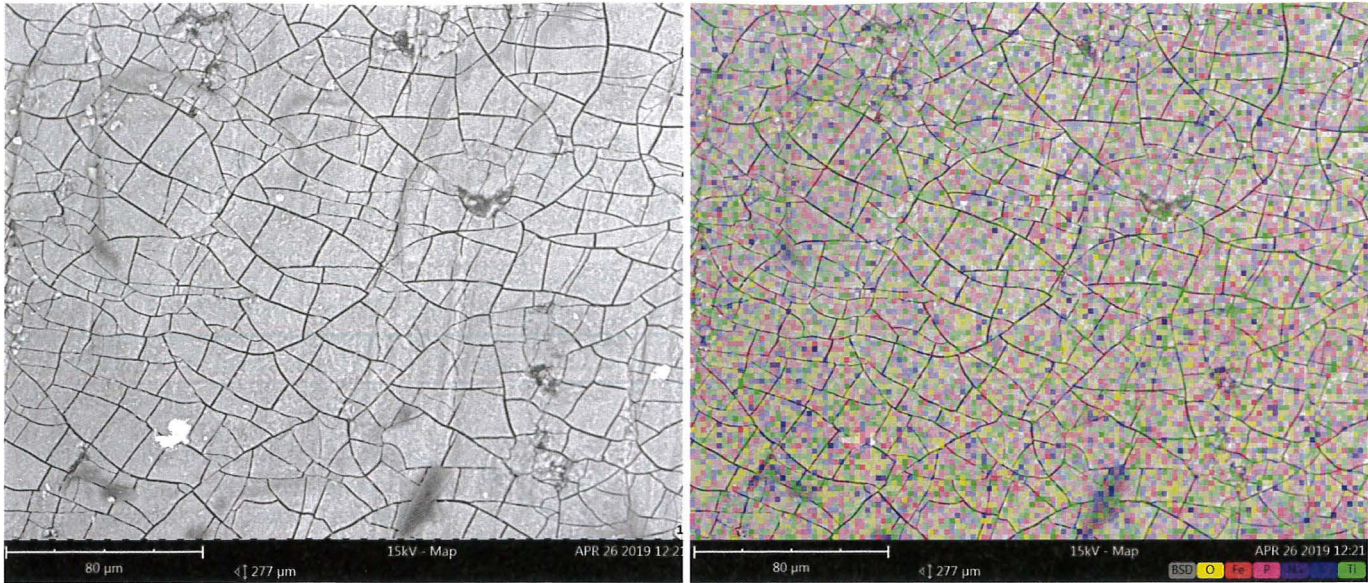
Bild der rissigen Unterseite einer Beschichtung.  
Links: REM-Aufnahme, rechts: EDX-Mapping.

Bei der Begutachtung der Fläche im Rasterelektronenmikroskop wurde im Fehlerbereich an der Unterseite der Beschichtung ein rissiger Belag sichtbar.

Bei den parallel durchgeführten Untersuchungen mit Hilfe der Röntgenmikroanalyse (EDX) stellte sich heraus, dass der Belag aus einer sehr dicken Phosphatschicht bestand, deren Phosphorgehalt mit über neun Prozent deutlich erhöht war. Durch diese Ergebnisse konnte das Schadensbild ganz klar auf ein unzureichendes Abspülen nach dem Aufbringen der Phosphatierung zurückgeführt werden. Die dadurch zu dicke Phosphatschicht war spröde und führte daher zum Abplatzen der Beschichtung.
