## Auf die Optik kommt es an!

### Fehlerbild des Monats

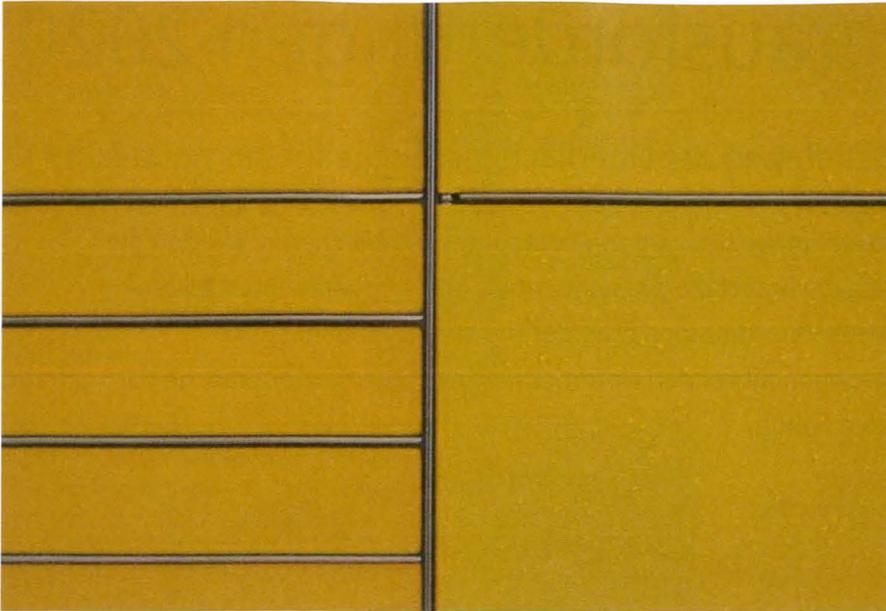
Gerade bei dem Farbton Gelb ist es sinnvoll, die Toleranzen im sogenannten CIE Lab System auf den einzelnen Farb-Achsen festzulegen und nicht als  $\Delta E$ .

Im vorliegenden Fall handelte es sich um einen gelben Farbton, bei dem das Deckvermögen erst bei vergleichsweise hohen Schichtdicken erreicht wird. Mögliche Schichtdickenunterschiede führen sehr leicht zu optisch deutlich erkennbaren Farbtonunterschieden.

Auf den unterschiedlichen Bauteilen, wurden sehr hohe Schichtdicken-schwankungen festgestellt. Diese lagen zwischen 67 und 143  $\mu\text{m}$  und sind damit deutlich zu hoch für eine Pulverbeschichtung. Hier arbeitet man in der Regel mit Toleranzen von  $\pm 20 \mu\text{m}$ . Hinzu kommt, dass das vollständige Deckvermögen bei diesem System, erst ab 100  $\mu\text{m}$

erreicht wird. Die vorgegebene Schichtdicke sollte jedoch bei 130  $\mu\text{m}$  liegen. Damit war eine erste Ursache geklärt.

Es gab jedoch auch Bauteile bei denen die Farbtonunterschiede deutlich zu erkennen waren, obwohl die Schichtdicke im richtigen Bereich lag. Bei diesen Bauteilen konnte die Ursache auf einen Chargenwechsel zurückgeführt werden, bei der die Farbtoleranzen zu grob angegeben waren. Um solche sichtbaren Abweichungen zu vermeiden, ist es gerade bei dem Farbton Gelb sinnvoll, die Toleranzen im sogenannten CIE Lab System auf den einzelnen Farb-Achsen festzulegen und nicht als  $\Delta E$  (Gesamtabweichung über alle Farb-Achsen).

Fazit: Um eine Farbtongenauigkeit zu gewährleisten ist es wichtig die Schichtdicke so zu wählen, dass das Deckvermögen erreicht wird. Weiterhin sollte möglichst nur ein Lacklieferant gewählt werden, da bei diesem die Unterschiede zwischen den einzelnen Chargen inhouse minimiert werden können. Dies ist bei unterschiedlichen Lieferanten kaum möglich.
