## Schein und Sein

### Aufwölbungen

### Fehlerbild des Monats

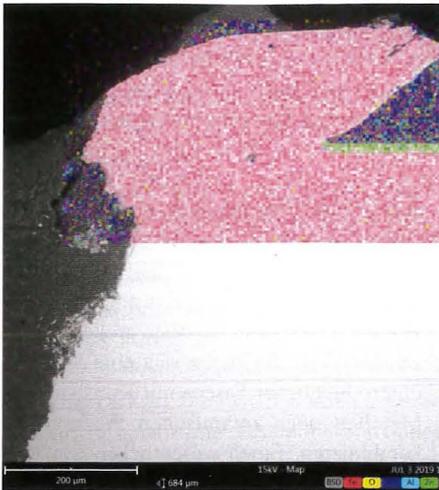
Die Aufwölbung besteht aus Eisen, wie die EDX-Analyse (links) zeigt. Das Bild rechts zeigt das Schadensbild der Beschichtung.

Um diesen Eindruck zu bestätigen wurde der Querschnitt im Rasterelektronenmikroskop per energiedispersiver Röntgenspektrometrie (EDX) analysiert (s. Abb. links). Durch die EDX-Flächenanalyse des Fehlerbereichs wurde nun deutlich, dass es sich bei der Aufwölbung um Eisen (roter Bereich), also Substratmaterial handelte.

Bei der Fehlerursache handelte es sich also demnach, anders als vom Kunden vermutet, um einen Substratfehler. Insofern war es eine gute Entscheidung, zunächst das Schadensbild zu analysieren, bevor eine Optimierung der Lackierparameter in Angriff genommen wurde, die keine Verbesserung des Fehlerbildes gebracht, sondern nur wertvolle Zeit und Material verschwendet hätte.

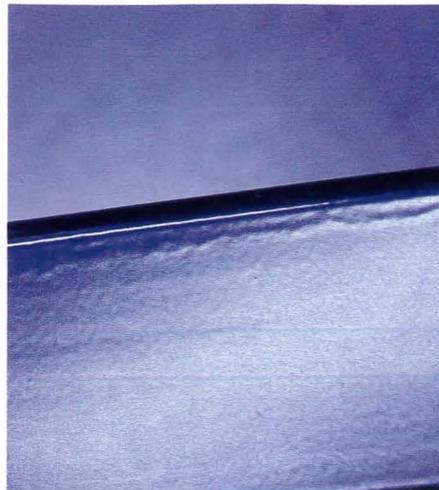
erkennbar, dass sich nicht die Beschichtung, sondern das Substrat im Fehlerbereich aufwölbte.

In diesem Anwendungsfall kam es auf beschichteten Stahlbauteilen zu sichtbaren Mängeln der Beschichtung. Diese Mängel traten hauptsächlich im Kantenbereich des Bauteils auf, weshalb der Kunde davon ausging, dass es sich um eine Art Läufer handelte (s. Abb. rechts). Die DFO Service GmbH wurde in der Folge damit beauftragt, der Ursache auf den Grund zu gehen.

Visuell waren Aufwölbungen der Beschichtungsoberfläche erkennbar. Auf Grund dessen wurden die Fehlstellen mittels Lichtmikroskop begutachtet, ob
