Mysteriöse Risse in der Beschichtung

Fehlerbild des Monats

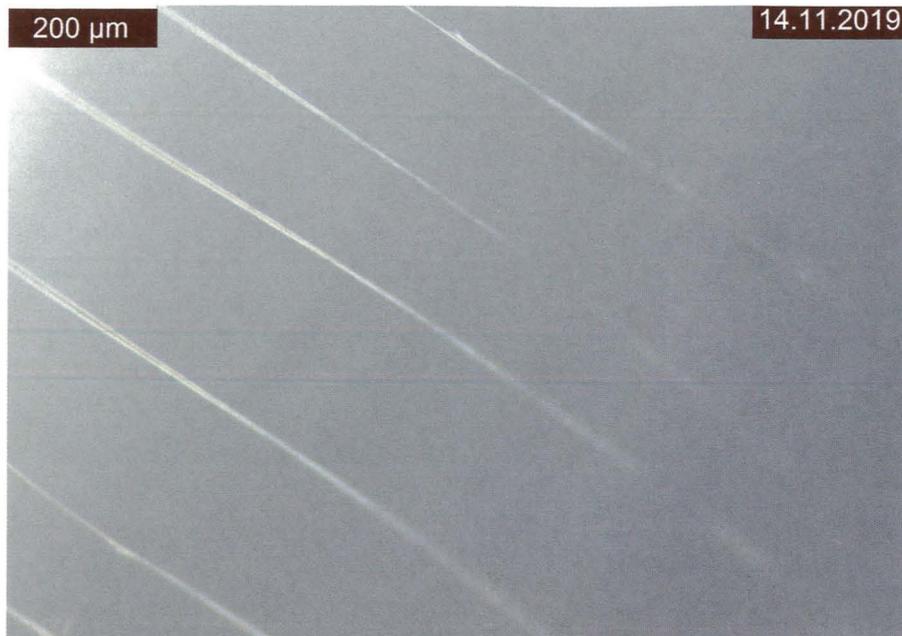
es sich dabei um dünne, beinahe parallel verlaufende Risse, die außerdem in einem annähernd regelmäßigen Abstand auftreten.

Unter dem Mikroskop zeigen sich feine, annähernd parallele Risse. Diese wurden hervorgerufen durch ein Wiederanlösen der Oberfläche durch Restlösemittel.

weiter nach dem Laserprozess bei der Lagerung der Bauteile. Denn diese wurden in Trays übereinander gelagert, wodurch die Restlösemittel nicht ungehindert abdunsten konnten.

Stattdessen sammelten sie sich in den geschlossenen Trays und führten daher zu einer Anlösung der bereits getrockneten Beschichtung mit der Folge der beobachteten Rissbildung. Die Abhilfe war an diesem Fall relativ einfach umzusetzen, es bedurfte lediglich eine Umstellung des Trocknungsprozess, sodass die Bauteile frei und ungehindert abdunsten konnten. Unmittelbar nach der Anpassung des Trocknungsprozess trat dann das Schadensbild auch nicht mehr auf - somit war die Diagnose zutreffend.
