Festgebacken – wenn das Brot in der Backform klebt

Fehlerbild des Monats

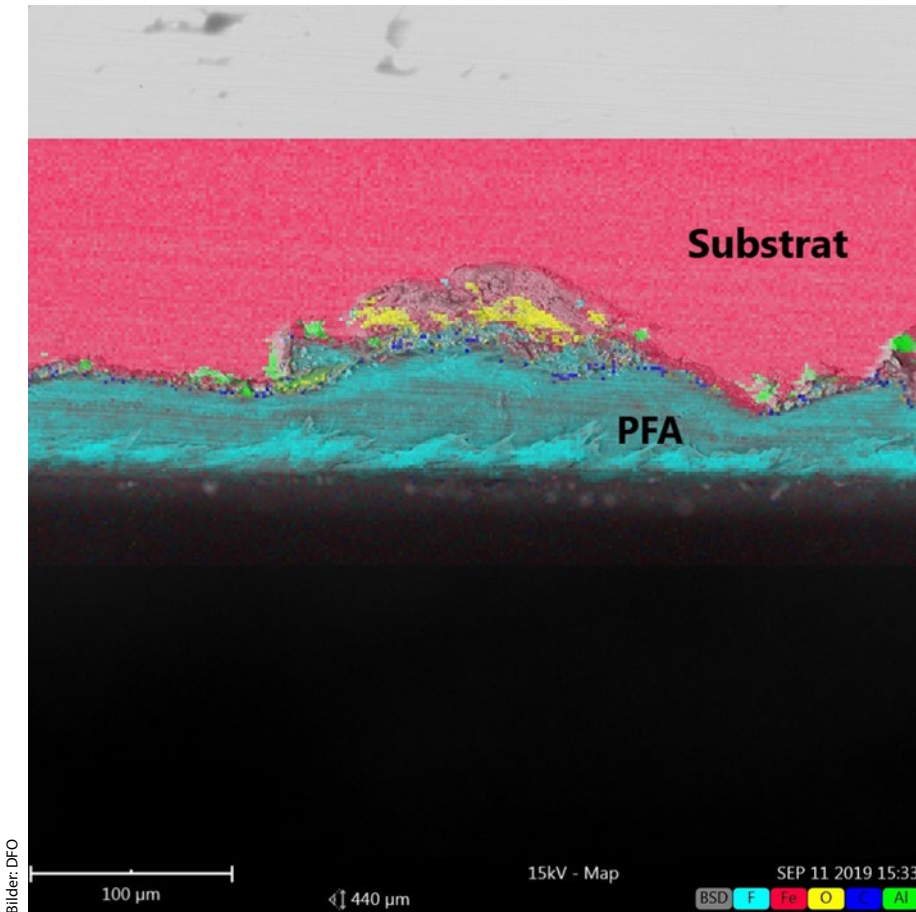
Abb. 1: Das EDX-Mapping des Backblech-Querschnitts bestätigt Substratkorrosion unter der PFA-Schicht (links).

Die für den Korrosionsschutz auf dem Stahl aufgetragene Aluminiumschicht war in diesem Bereich hingegen kaum vorhanden. Die Volumenvergrößerung durch die Bildung des Rotrostes führte letztlich

zu einem Aufbrechen der PFA-Beschichtung und in der Folge kam es zu unzureichenden Antihafteigenschaften. Ursache für das Fehlerbild war also die unregelmäßig aufgetragene Aluminiumschicht. Damit lag die Ursache nicht in der Antihafbeschichtung an sich, sondern im Korrosionsschutz des Substrates. 🟡
